## **ANÁLISE DOS MOTIVOS CAUSADORES DE FISSURAS EM EDIFÍCIOS DE ALVENARIA ESTRUTURAL COM BLOCOS CERÂMICOS EM EMPREENDIMENTOS DE INTERESSE SOCIAL DE SANTA CATARINA**

### ***ANALYSIS OF THE REASONS CAUSING FISSURES IN BUILDINGS OF STRUCTURAL MASONRY WITH CERAMIC BLOCKS IN LOW INCOME HOUSING IN THE STATE OF SANTA CATARINA***

Elaine Guglielmi Pavei Antunes<sup>1</sup>  
Humberto Ramos Roman<sup>2</sup>

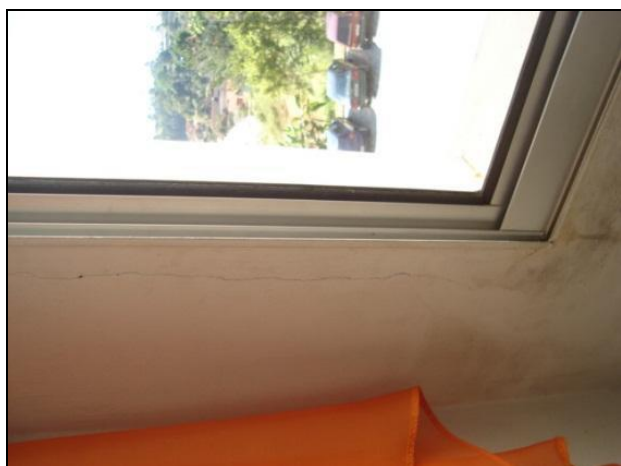
Figura 4: Fissura horizontal devido à movimentação higroscópica da alvenaria

Conforme a Tabela 2, pode-se visualizar que a CAUSA “A” ocorreu em 58,2% dos casos, seguido por 25,4% da CAUSA “C”, 14,9% da CAUSA “B” e 1,5% da CAUSA “D” para as fissuras horizontais.

Dentre os motivos que ocasionaram as fissuras nas paredes internas, pode-se considerar como a movimentação térmica da laje de cobertura (CAUSA A), seguida pela transmissão de carga às paredes de vedação (CAUSA C) e a infiltração de água pelas soleiras (CAUSA B) as “CAUSAS” mais proeminentes.

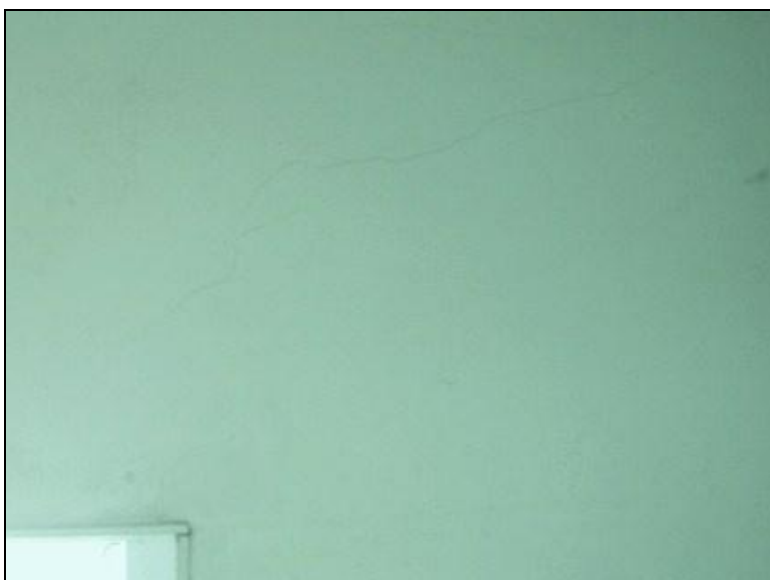
Dentre as CAUSAS para as fissuras inclinadas “C”, “D” e “E” pode-se afirmar que a CAUSA “E” foi o motivo causador de maior número das fissuras inclinadas nas paredes internas, com 66,7% dos casos, seguido pelas CAUSAS “C” e “D”, respectivamente com 20,0 e 13,3%.

Figura 5: Fissura inclinada devido à verga inexistente ou falha

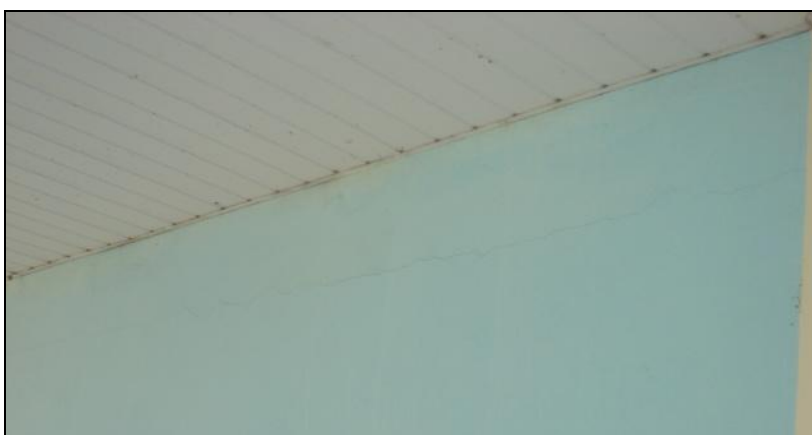
Figura 6: Fissura horizontal devido à movimentação térmica da laje de cobertura

A CAUSA “A” ocasionou 60,0% dos casos vivenciados de fissuras horizontais em paredes externas, seguido por 25,0% da CAUSA “B” e 15,0% da CAUSA “G”.

Para as fissuras nas paredes externas tem-se como principal motivo a movimentação térmica da laje de cobertura (CAUSA A), semelhantemente ao que acontece com as paredes internas. Pode-se apontar, também, como motivos de fissuração nas fachadas a execução defeituosa ou inexistência de vergas e contra-vergas (CAUSA E) e as amarrações entre as paredes estruturais falhas (CAUSA F).

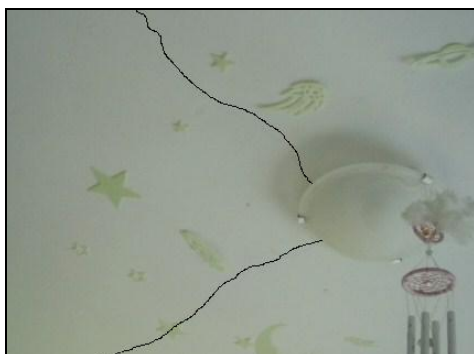
As fissuras nas lajes superiores surgiram em todos os empreendimentos avaliados. Após análise das causas do surgimento dessa manifestação patológica nas lajes, encontrou-se somente uma causa para as fissuras nas lajes, conforme Tabela 8. Nas lajes inferiores (pisos) não houve em nenhum dos empreendimentos um número expressivo de casos de fissuras que o tornassem merecedor de análise do seu motivo causador.

CAUSA	DESCRIÇÃO
I	Pequena espessura de cobrimento dos eletrodutos

Figura 7: Fissura devido pequena espessura de cobertura dos conduítes na laje
