## INVENTÁRIO DAS ARQUITETURAS HISTÓRICAS EM ART DECÓ JUNTO À PRAÇA NEREU RAMOS EM CRICIÚMA/SC

### *INVENTORY OF HISTORICAL ARCHITECTURES IN ART DECO NEXT TO NEREU RAMOS SQUARE IN CRICIÚMA/SC*

## 4.1 Ficha M301 - Edifício Mampituba

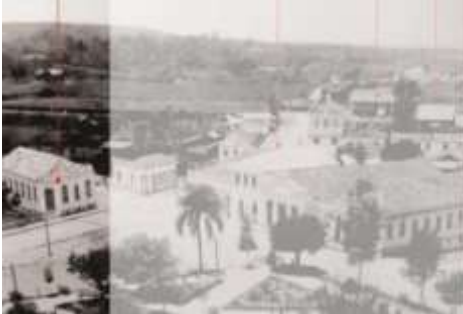
Na ficha M301, foi feito a identificação do bem estudado, localização do universo/objeto de análise, identificamos a propriedade como uso misto, a natureza do bem é imóvel, está inserido no contexto urbano, com entorno alterado e forma conjunto. O edifício não possui nenhuma proteção existente. O estado de preservação encontra-se muito alterado e o estado de conservação bom (Imagens 02 e 03).

Imagem 02: Edifício Mampituba (1930).

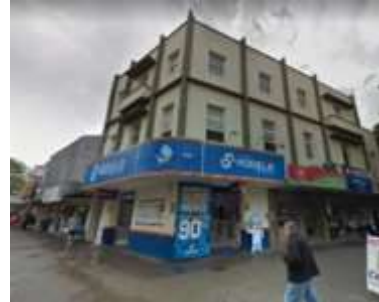
Imagem 03: Edifício Mampituba (atualmente).

Atualmente nota-se que tem intervenção no prédio, ela marca um período de desenvolvimento através de sua linguagem e rebuscamento nos detalhes, sendo detentora de uma arquitetura que marca a identidade e história da época; o primeiro pavimento foi bem alterado com novas e maiores aberturas para servir de vitrine e foi pintado de acordo com a fachada das lojas. A placa de publicidade da loja cobre uma parte do edifício, causando bastante poluição visual, a simetria axial é existente assim como predomínio de cheios sobre vazios. Contenção decorativa existente.

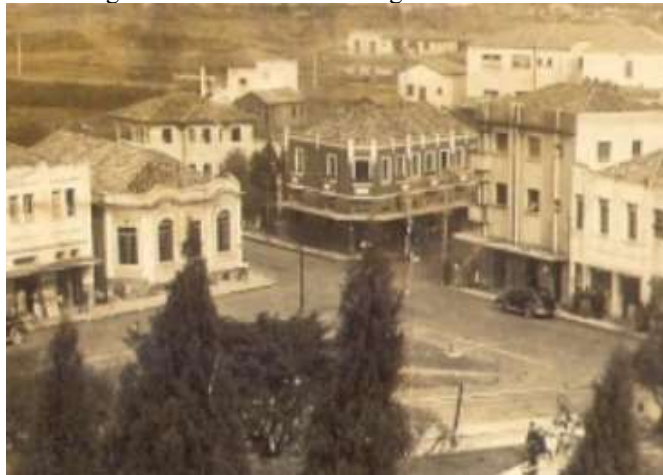
Foi feito a identificação do bem estudado, localização do universo/objeto de análise, identificamos a propriedade como uso misto, a natureza do bem é imóvel, está inserido no contexto urbano, com entorno alterado e forma conjunto. O edifício não possui nenhuma proteção existente. O estado de preservação encontra-se muito alterado e o estado de conservação bom (Imagem 04).

Imagem 04: Edifício Martinhago década de 1944.

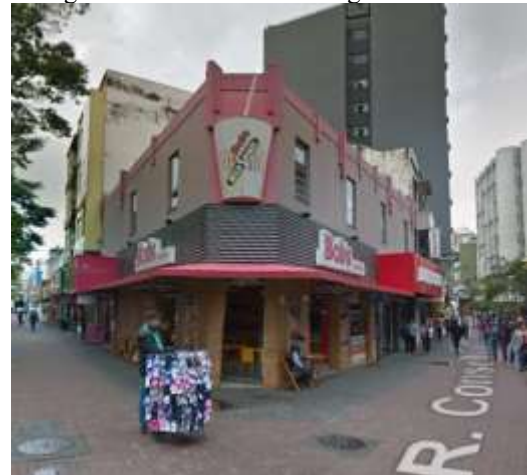
Imagem 05: Edifício Martinhago atualmente.

No início da década de 1970 foram retiradas as varandas semi-embutidas e as molduras das janelas. A marquise recebeu reforço estrutural e houve modificações na cobertura onde foram colocadas vigas de sustentação.

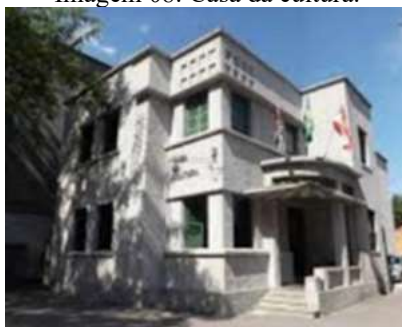
Foi feita a identificação do bem estudado, localização do universo/objeto de análise, identificamos a propriedade como uso misto, a natureza do bem é imóvel, está inserido no contexto urbano, com entorno alterado e de bem isolado. O edifício possui proteção existente assegurado pelo decreto nº 815/AS/2003. O estado de preservação encontra-se muito alterado e o estado de conservação bom (Imagem 07).

Imagem 08: Casa da cultura.

O edifício marca um período de desenvolvimento através de sua linguagem e rebuscamento nos detalhes, sendo detentora de uma arquitetura que marca a identidade e história da época. A fachada é marcada pelas linhas geometrizadas do estilo Art Déco, característica de grande parte de edificações tida como históricas nessa parte da cidade.

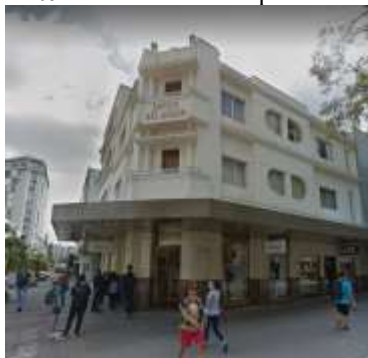
proteção existente. O estado de preservação encontra-se muito alterado e o estado de conservação bom (Imagem 08).

Imagem 09: Edifício São Joaquim atualmente.

A obra está em um estado razoável de conservação, embora não esteja recebendo manutenção adequada. Na visita a obra foi observado as infiltrações, desgastes na pintura, no piso e nas esquadrias.

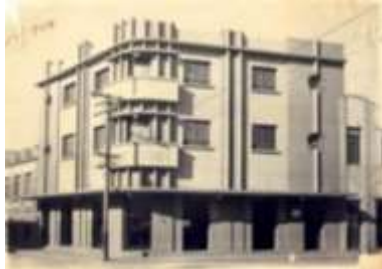
Foi feito a identificação do bem estudado, localização do universo/objeto de análise, identificamos a propriedade como uso misto, a natureza do bem é imóvel, está inserido no contexto urbano, com entorno pouco alterado e forma conjunto. O edifício não possui nenhuma proteção existente. O estado de preservação encontra-se muito alterado e o estado de conservação precário (Imagens 09 e 10).

Imagem 10: Edifício Filhinho 1946.

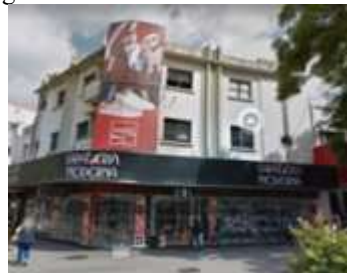
Imagem 11: Edifício Filhinho atualmente.

Atualmente vemos as mudanças significativas que o prédio teve, dentre elas o primeiro pavimento foi bem alterado com novas e maiores aberturas para servir de vitrine e está revestido com granito. A placa de publicidade da loja cobre uma parte do edifício.

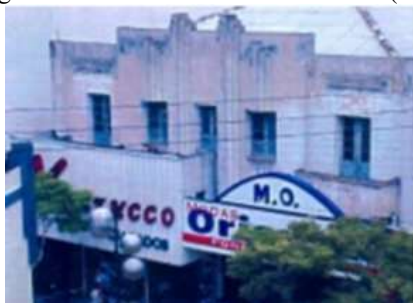
Foi feito a identificação do bem estudado, localização do universo/objeto de análise, identificamos a propriedade como uso misto, a natureza do bem é imóvel, está inserido no contexto urbano, com entorno muito alterado e forma conjunto. O edifício não possui nenhuma proteção existente. O estado de preservação encontra-se pouco alterado e o estado de conservação precário (Imagens 13 e 14).

Imagem 14: Edifício Abilio Paulo Filho (2003).

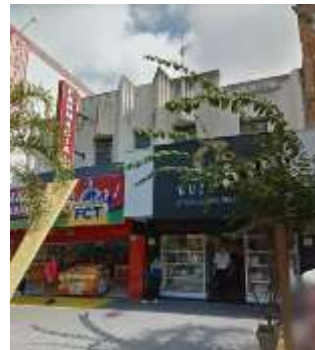
Imagem 15: Edifício Abilio Paulo Filho (atualmente).

Com as alterações vemos placas de publicidade cobrindo a fachada e abertura de vãos no primeiro pavimento para privilegiar o comércio. A loja número 12 (a direita) foi separada do pavimento superior, a loja número 10 é que faz uso desse pavimento.

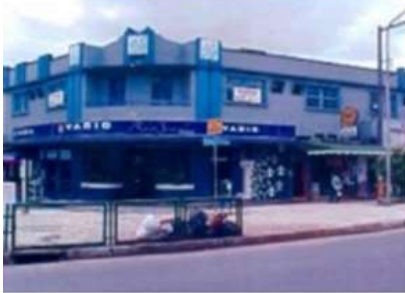
proteção existente. O estado de preservação encontra-se muito alterado e o estado de conservação bom (Imagens 15 e 16).

Imagem 16: Edifício Silveira (2003).

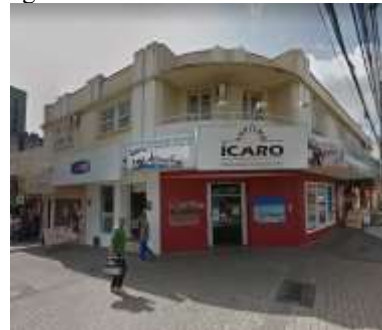
Imagem 17: Edifício Silveira atualmente.

As paredes do térreo foram alteradas para aumentar as aberturas para o comércio. Cada loja revestiu sua fachada com cores e materiais que a diferenciasssem do todo. Foram abertos vãos para os aparelhos de ar condicionado e colocado grades nas janelas. Também podemos ver claramente que parte do detalhe do prédio na parte superior foi retirada.

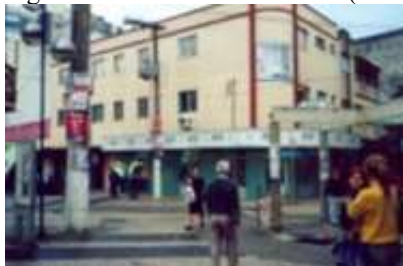
Foi feito a identificação do bem estudado, localização do universo/objeto de análise, identificamos a propriedade como uso misto, a natureza do bem é imóvel, está inserido no contexto urbano, com entorno alterado e forma conjunto. O edifício não possui nenhuma proteção existente. O estado de preservação encontra-se muito alterado e o estado de conservação bom (Imagens 17 e 18).

Imagem 18: Edifício Gaidizinsk (2003).

Foram retiradas as varandas semi-embutidas que marcavam a esquina. As esquadrias foram trocadas. O térreo foi alterado aumentando as aberturas e foi revestido com pastilha cerâmica, também é notório as placas de publicidade causando poluição visual.
