## ESTUDO DE CASO: ANÁLISE DO PLANO DE EMERGÊNCIA DE UMA ESCOLA DE CRICIÚMA/SC

### *Case study: Analysis of the emergency plan of a school in Criciúma/SC*

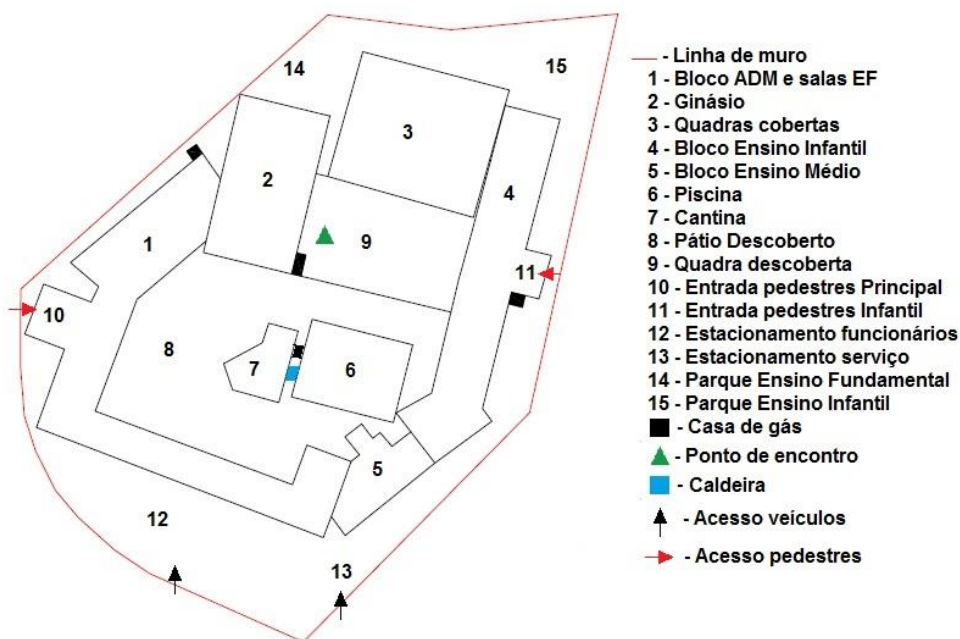
Figura 02. Estrutura do colégio

As salas de aula e o setor administrativo da escola situam-se no prédio de maior área, construído em 1961. Já, a educação infantil, localiza-se no prédio que foi executado em 2002 e as turmas do ensino médio encontram-se no prédio construído em 2015 (Figura 02).

A escola possui alguns pontos que merecem maior atenção, que são, as cozinhas e a caldeira. As cozinhas devido ao uso de botijões de gás liquefeito de petróleo (GLP), também conhecidos como gás de cozinha, e a caldeira também a gás GLP, pois é utilizada para aquecimento da água da piscina. Existem quatro cozinhas na escola, todas com botijões de gás instalados, que se localizam em diferentes posições, uma no prédio administrativo, uma sobre o ginásio de esportes, uma na cantina, localizada no meio do pátio descoberto, e, uma cozinha da cantina localizada no prédio da educação infantil. Essas cozinhas e caldeira podem ser melhor visualizados na Figura 02.
