## **CASA Nº 1 DE TORRES/ RS E SEU ENTORNO IMEDIATO: COMO AS CARTAS PATRIMONIAIS AJUDAM A CONSERVAR ESSES ESPAÇOS**

*Resumo: A primeira casa feita na cidade de Torres/ Rio Grande do Sul (Casa nº1), juntamente com seu entorno imediato (Igreja São Domingos, Praça São Domingo, Casa de apoio da Igreja e passeios públicos) passou por diversas mudanças ao longo do tempo, essas de formas muitas vezes precipitadas e equivocadas e colocando em xeque as características dessas obras de importância histórica da cidade, além do abandono, descaracterização, má utilização, entre outros fatores. O artigo traz as Cartas Patrimoniais como forma de ajudar e preservar esses espaços, mantendo viva assim a história da cidade.*

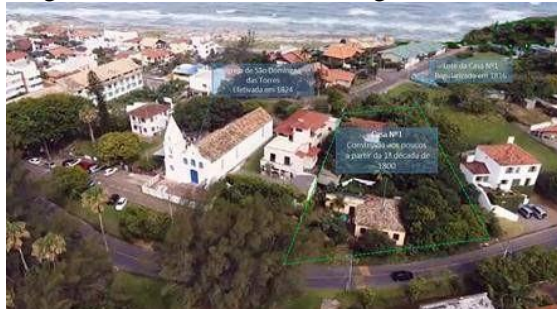
Figura 01. Vista de cima da região atualmente.

A Casa Nº 1 se localiza ao lado da Igreja São Domingos que é considerada pelo Instituto do Patrimônio Histórico e Artístico do Estado do Rio Grande do Sul, que a tombou em 1983, o marco inicial da cidade, que se desenvolveu em seu entorno, e ao lado da Igreja, fica a Casa de Apoio, que na época servia a mesma, e a frente desse complexo de edificações fica a Praça São Domingos e os passeios públicos (Figuras 01,02 e 03).

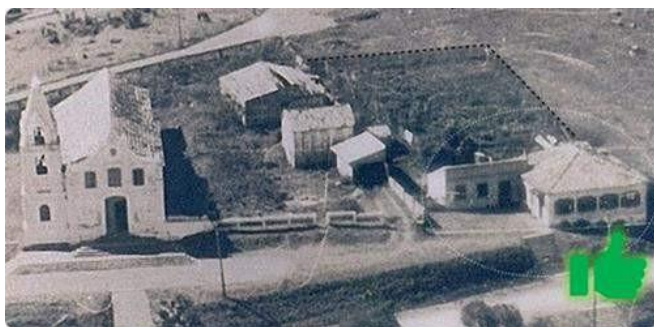
Figura 04. Vista de cima Igreja São Domingos e Casa Nº1.

A Casa Nº 1 é datada de 1801, e é feita de pedra em sua grande maioria, barro, materiais encontrados na praia, conchas de sambaquis, de estilo muito simples e com cobertura de telhas de barro (Figura 04). Já a Igreja São Domingos que foi construída a partir de 1819 e inaugurada em 24 de outubro de 1824 acompanhando sua Casa de Apoio e a Praça São Domingos em frente a mesma (Figura 05).

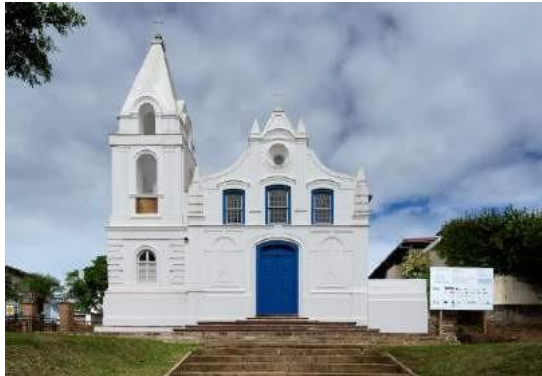
Figura 06. Igreja São Domingos.

A Igreja foi ampliada em 1857/58, quando passou por obras de manutenção. Em 1898 foi construída a torre, à esquerda da igreja, conforme inscrição em relevo existente ainda hoje. Em 1928 houve rebaixo no forro e escoramento das paredes. Passou por obras de restauração a partir de 2011, com recursos e contrapartidas provenientes de diversas fontes, que foram concluídas em abril de 2017 (Figura 06).

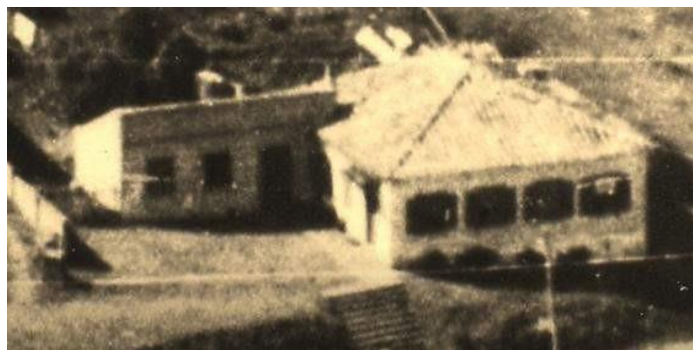
Figura 07. Casa Nº 1 por volta de 1900.

Em 1900 a Casa Nº 1 passa por reforma e vira um domicílio religioso, de viajantes de passagem pelo local e veranistas da época. (Figura 07, 08 e 09). A mesma já passou por algumas alterações internas, como colocação de novo piso, pintura e tijolos nas paredes e sofre com algumas precariedades no forro e em demais partes.

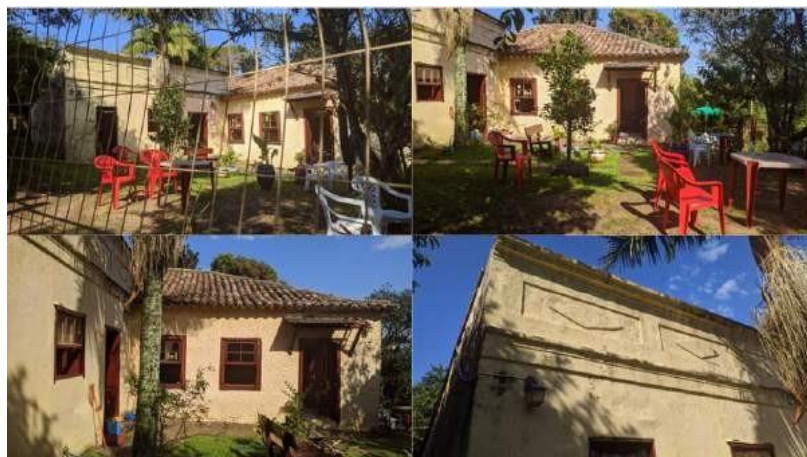
Figura 10. Casa Nº1 atualmente.

Atualmente na parte exterior ainda se permanece o casco, ainda com algumas alterações no estilo, a pintura foi refeita porém está deteriorada e com muitas infiltrações e sujeira (Figura 10).

O restauro, previsto na carta de Atenas seria a opção indicada para que se pudesse conservar ao máximo as características (mesmo que já venha sendo descaracterizada a cada intervenção feita), porém com a falta de profissionais qualificados, o alto custo dos materiais corretos, e a falta de interesse social, o Retrofit que é um processo de melhoria de instalações/edificações antigas que tem a intenção atualizar o espaço e corrigir problemas e torná-lo mais seguro e confortável para os usuários, o que seria uma opção válida para a Casa Nº1 e também para a Casa de Apoio.

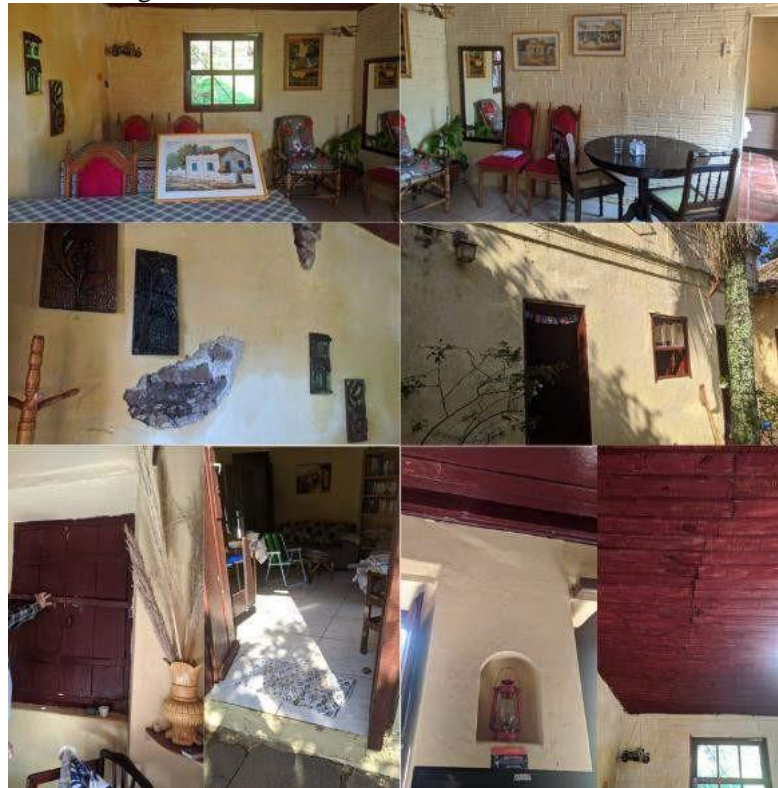
Figura 11. Casa Nº1 internamente, atualmente.

Já a seguir, mostra-se o estado da edificação internamente, observando a cor, os tijolos, a parede de pedra, os móveis antigos, detalhes de fechamento da janela e da porta, a subtração na parede com o lampião, o forro com sua precariedade e a diferença dos pisos no chão. (Figura 11).

A edificação que, por sua vez não é tombada em nenhum nível, por nenhum órgão responsável, passa por descaracterização a cada reparo feito, é nítido que existe um cuidado com a edificação, mesmo que muito precário, mas se observa algumas ações equivocadas nos cuidados feitos, como na troca do piso, e algumas questões da pintura, e também alterações da fachada. O que se dá pela falta de um técnico responsável, que visa a carta de Atenas.

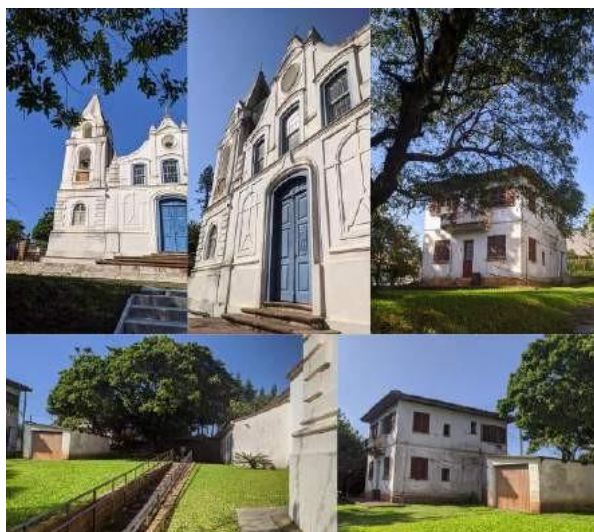
Figura 13. Igreja São Domingos e Casa de Apoio.

Já a Igreja São Domingos, se mentem com uma preservação coerente, pois sua última reforma foi em 2017, a mesma permanece com usos e é respeitada no centro histórico da cidade, mas já em contrapartida sua Casa de Apoio, com o uso residencial atualmente, não acompanha a mesma conservação que a da Igreja, ela está com muitas fissuras, infiltrações, desgastes nas fachadas, e como ela faz parte do complexo deveria também receber tal atenção. Já a parte traseira que compõe a igreja também está com pouca manutenção e cuidados necessários. (Figura 13).

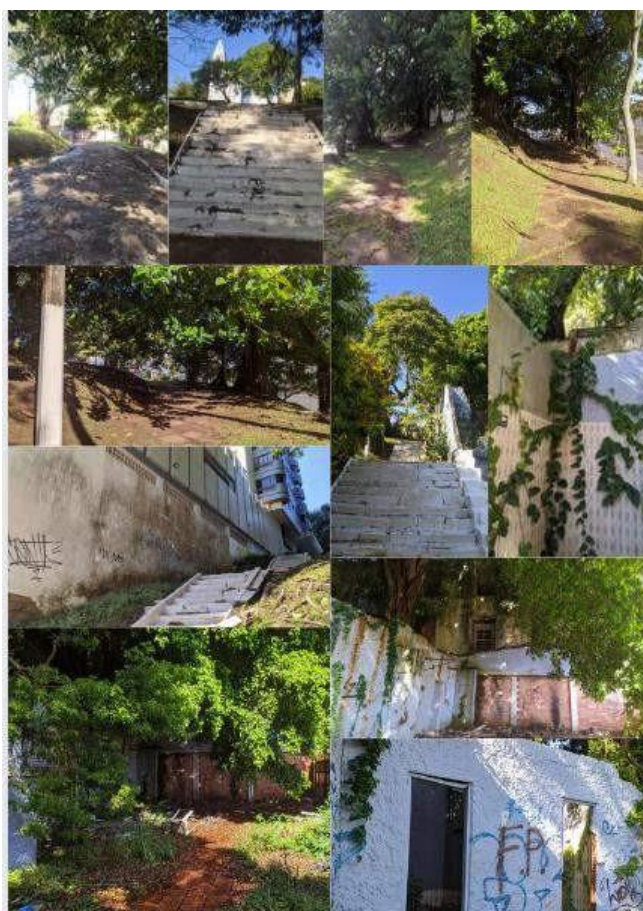
Figura 14. Praça São Domingos, em má conservação.

A situação da Praça São Domingos juntamente com os passeios públicos, que ficam na frente das edificações em questão, estão em um estado de degradação, os mesmos que não possui muitos usos devido seu abandono que gera uma insegurança nos moradores, a praça está com a vegetação alta, má conservação dos passeios/calçadas, muitos desníveis e pedras soltas, com entulhos provenientes de uma edificação lateral abandonada com pinturas e pichações, sujeiras, degradação por umidade, má sinalização e iluminação, e principalmente a falta nítida de acessibilidade. A praça não é muito utilizada pelos moradores, e quando utilizada é para cortar caminho pelas escadarias, que cruzam o terreno, o que gera abandono em decorrência de como ela está hoje (Figura 14).

A carta de Atenas também aponta os vies para as praças que aplicadas na Praça São Domingos seria benéfico para sua melhor condição, segundo a mesma, as praças trazem a melhoria da qualidade de vida dos moradores e um apelo ambiental em meio a urbanização (que a cada dia cresce mais na cidade de Torres), e no contexto da praça São Domingos que é inserida no meio do centro histórico da cidade, se bem preservada traria essa melhor qualidade de vida entre esses moradores, incrementando assim seus usos, como colocação de equipamentos, de mobiliário urbano de qualidade, fazendo a devida limpeza, cuidados com a vegetação (principalmente aquelas históricas) e requalificando todo o espaço.
