13587 - ESCRITÓRIO MODELO INTERDISCIPLINAR DE ASSISTÊNCIA TÉCNICA DA UNACET

13633 - EXPERIÊNCIA ACADÊMICA NA REQUALIFICAÇÃO DOS ESPAÇOS COLETIVOS NO CONJUNTO HABITACIONAL RESIDENCIAL MANTOVA.

14341 - AVALIAÇÃO DA ACESSIBILIDADE ESPACIAL - ESTUDO DE CASO NA ESCOLA CAETANO RONCHI, SÃO DEFENDE/CRICIÚMA

Trabalho Completo de Extensão

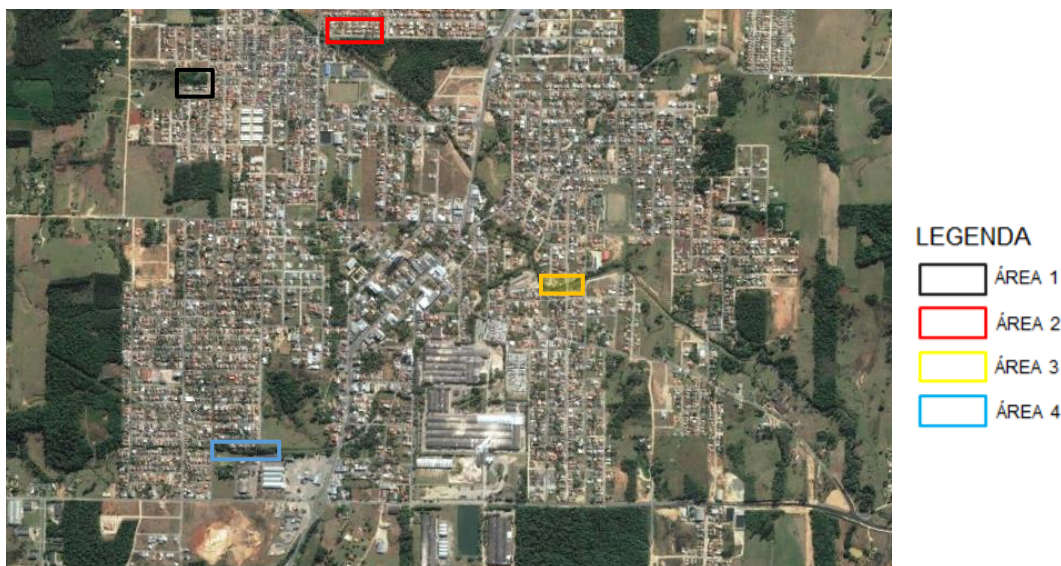
FIGURA 1 - MAPEAMENTO DOS ASSENTAMENTOS PRECÁRIOS EM COCAL DO SUL.

Todas as áreas mostradas a seguir aplicam-se na tabela anterior, caracterizadas como assentamentos irregulares e passíveis de intervenções pelo escritório modelo.

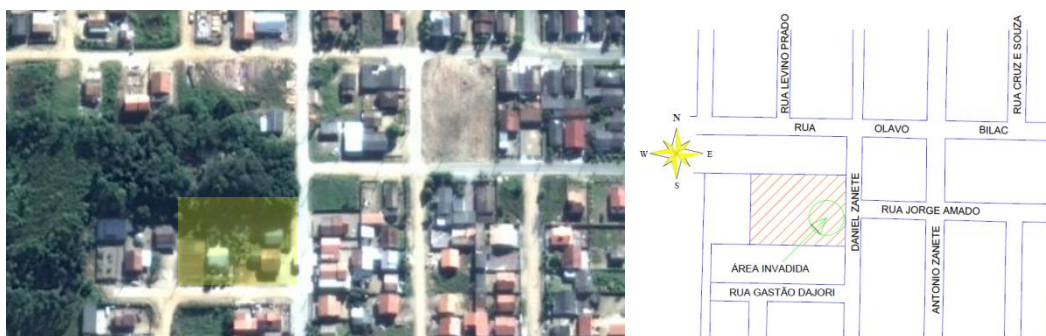
A figura 2 mostra a área 1 que localiza-se no Bairro Jardim Itália, área com urbanização efetiva, o terreno era público e ocupado de forma irregular – porém a situação já foi regularizada mediante os órgãos públicos.

FIGURA 2 - ÁREA IRREGULAR 1 - BAIRRO JARDIM ITÁLIA.

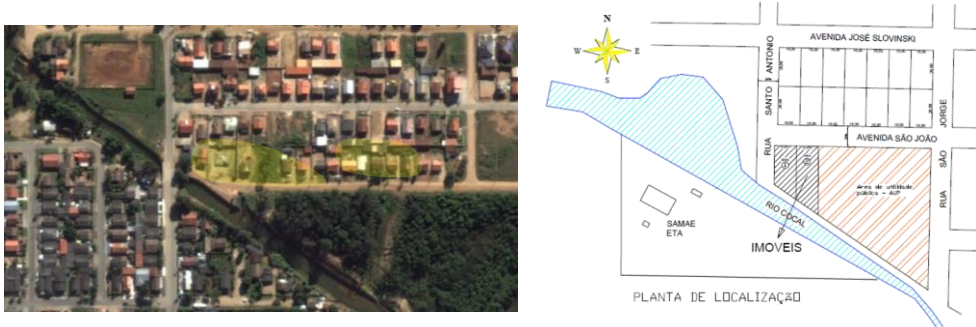
A figura 3 mostra a área 2 que localiza-se no Bairro Cristo Rei, com terrenos irregulares em área de risco – faixa de proteção e amortecimento do curso do rio com possível deslocamento destas famílias.

FIGURA 3 – ÁREA IRREGULAR 2 - BAIRRO CRISTO REI.

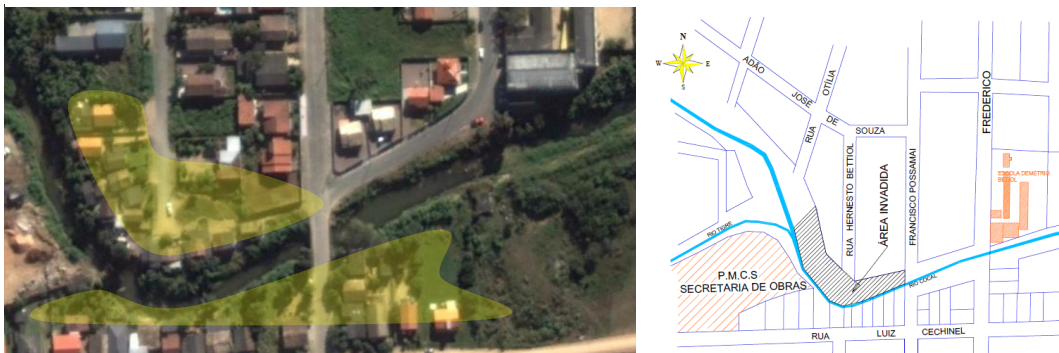
A figura 4 mostra a área 3 que localiza-se no Bairro Brasília, um dos assentamentos mais precários no município em área urbanizada já efetiva. Os assentamentos invadidos situam-se em área de risco com faixa de proteção e amortecimento do curso do rio, além disso, as casas possuem recuos diferenciados, lotes irregulares, com ruas não pavimentadas e sem drenagem pluvial. Da mesma maneira, correm o risco de desmoronamento na margem do rio, além da escassez de mata nativa ciliar. Essa área, junto ao órgão ambiental, é impossível de ser regularizada e segue deste modo até futuro reassentamento.

FIGURA 4 - ÁREA IRREGULAR 3 - BAIRRO CRISTO REI.

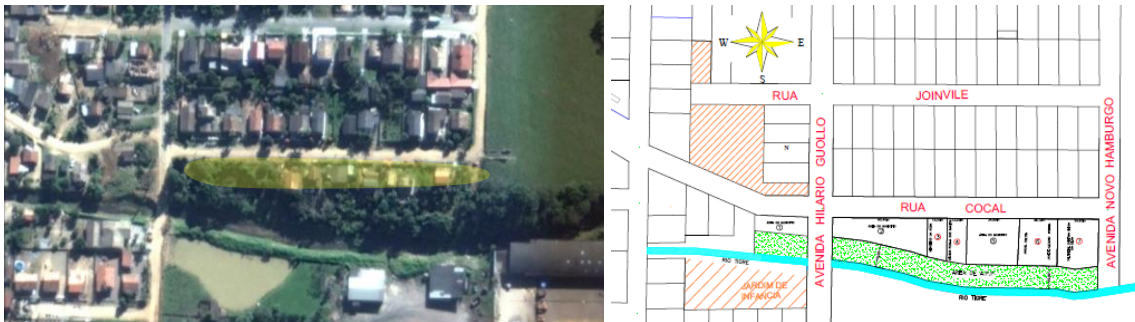
A figura 5 mostra a área 4 que localiza-se no Bairro Jardim Elizabeth, com assentamentos em área de risco irregular – faixa de proteção e amortecimento do curso do rio com possível reassentamento e/ou regularização de alguns lotes se considerarem a faixa distante do rio como 15 metros, apenas.

FIGURA 5 - ÁREA IRREGULAR 4 - BAIRRO JARDIM ELIZABETH

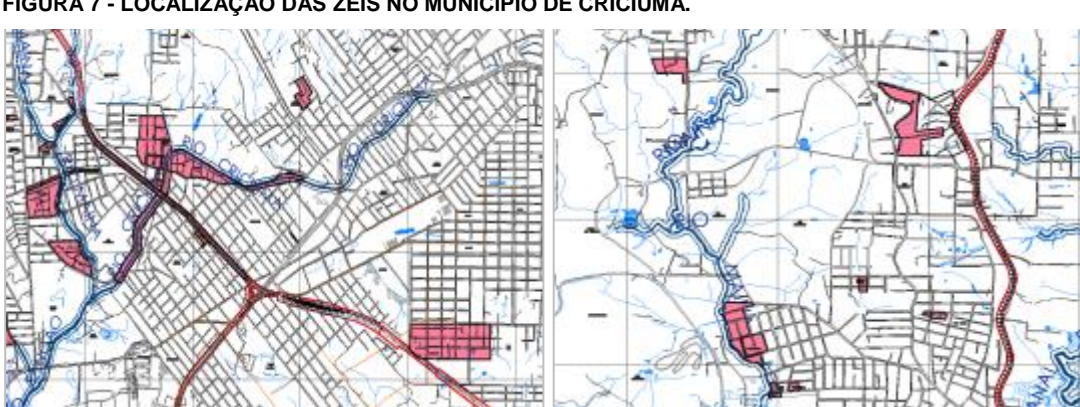
FIGURA 7 - LOCALIZAÇÃO DAS ZEIS NO MUNICÍPIO DE CRICIÚMA.

O processo de georreferenciamento permitiu avaliar e identificar todas as áreas que estão em processo de regularização fundiária através de um único mapa e compará-lo com o zoneamento, onde se observou que muitas áreas coincidem. Abaixo, na figura 7 podemos ver alguns exemplos destes assentamentos.

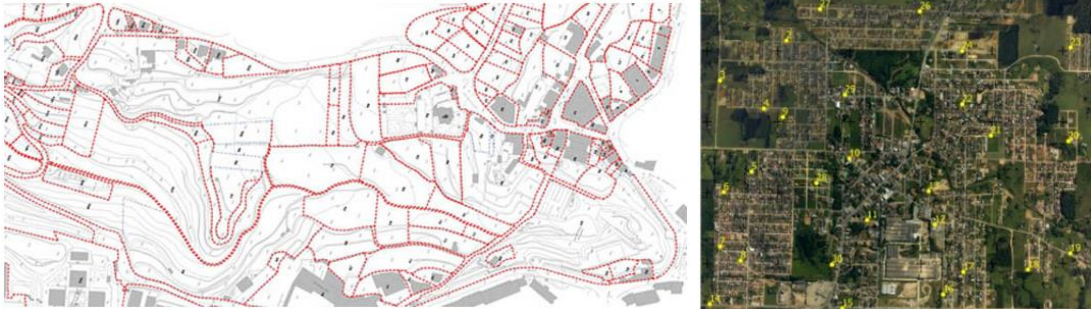
FIGURA 9 - LEVANTAMENTO TOPOGRÁFICO GEORREFERENCIADO E IMAGEM AÉREA COM PONTOS DE CONTROLE.

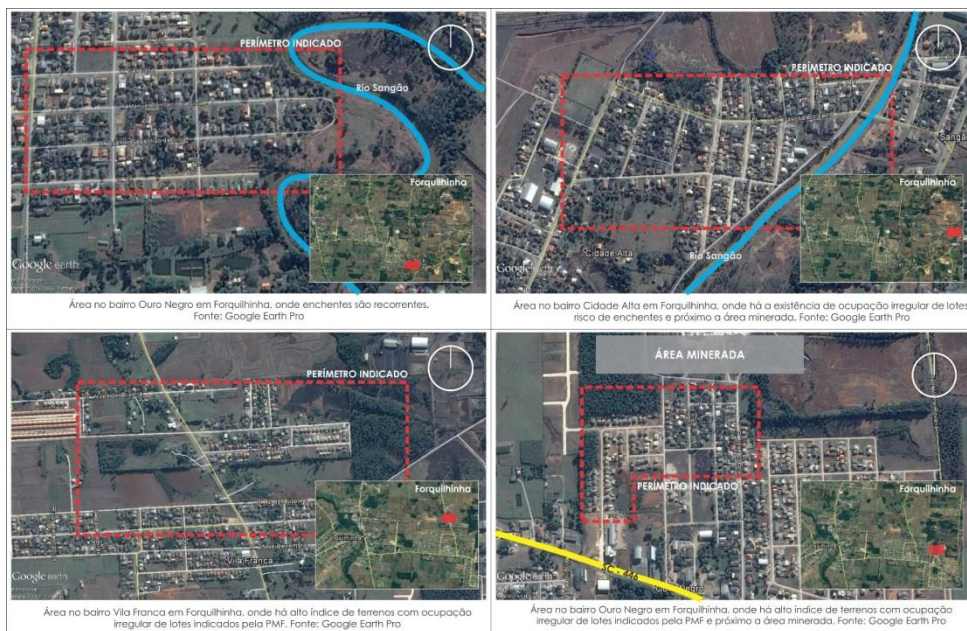
FIGURA 10 - ASSENTAMENTOS IRREGULARES EM FORQUILHINHA.

Por último, passou-se à análise passou para o mapeamento dos assentamentos irregulares na cidade de Forquilha. A população estimada do município em 2015 foi de 25.560 habitantes, com área da unidade territorial em 183,134km² e uma densidade demográfica de 123,12hab/km² (IBGE CIDADES, 2010). O déficit habitacional encontra-se em cerca de 515 domicílios, aproximadamente 1.545 habitantes, estes assentamentos irregulares são caracterizados como tal através da metodologia do Guia para Mapeamento e Caracterização de Assentamentos Precários (MINISTÉRIO DAS CIDADES, 2010). Através da tabela 3 é possível identificar estes critérios que foram seguidos para a determinação destas áreas como assentamentos irregulares.

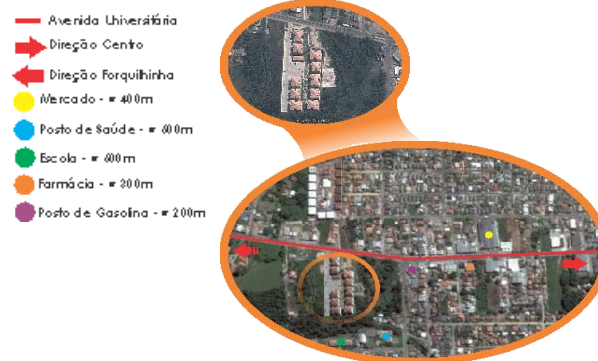
FIGURA 1- LOCALIZAÇÃO DO CONJUNTO

Como mostra a figura 1 o bairro Mãe Luiza possui uma centralidade forte, marcada pela variedade de serviços disponíveis, do âmbito público ao privado. A Avenida Universitária tem caráter de via arterial que conecta – a leste o bairro com o centro da cidade de Criciúma e com grandes instituições de ensino abrangendo alunos das séries iniciais ao ensino superior (CEDUP, SATC e UNESC); e à oeste interliga-se com o bairro São Defende e com a cidade Forquilha, posteriormente. Embora ainda necessite de qualificação, a região é reconhecida pelos moradores por possuir boas condições de mobilidade urbana, sendo atendida por uma ciclovia ao longo de toda via principal e por dispor de transporte público a poucos metros da localização do residencial. Seu entorno imediato é caracterizado por uma área de preservação ambiental permanente devido à existência de um córrego. A infraestrutura urbana da área é satisfatória, contando com os serviços básicos dentro do raio de caminhabilidade (posto de saúde, mercado, farmácia, posto de gasolina, creche, escola). As deficiências constatadas são marcadas pela carência de espaços públicos de lazer e convívio para os habitantes do bairro, necessidade de sinalização de trânsito para automóveis e ciclistas.

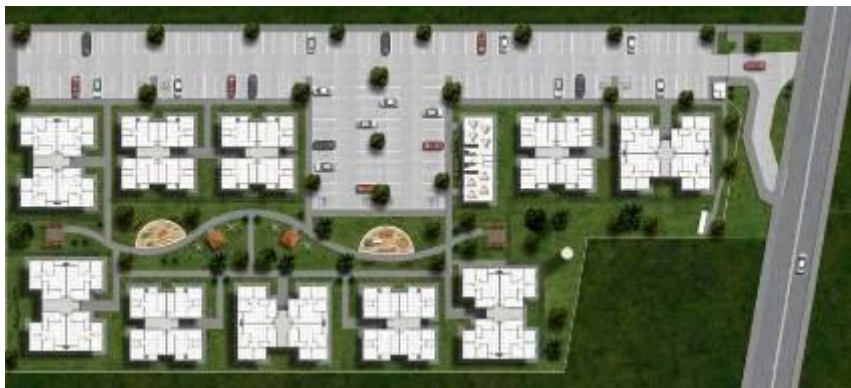
O conjunto possui 10 blocos, cinco deles sendo compostos pela tipologia caracterizada por dois dormitórios com apartamentos de 49,78m² e outros cinco compostos por tipologias de três dormitórios com área de 57,83m². Todos os blocos possuem quatro pavimentos totalizando quatro unidades por andar. Com planta baixa setorizada por área de serviço, área íntima e área social, expressa sua funcionalidade na localização de um eixo de circulação vertical única por escadarias no centro dos edifícios, ligando todas as unidades através de um vazio onde se concentram os acessos às unidades.

FIGURA 2 - COMPOSIÇÃO DA IMPLANTAÇÃO.

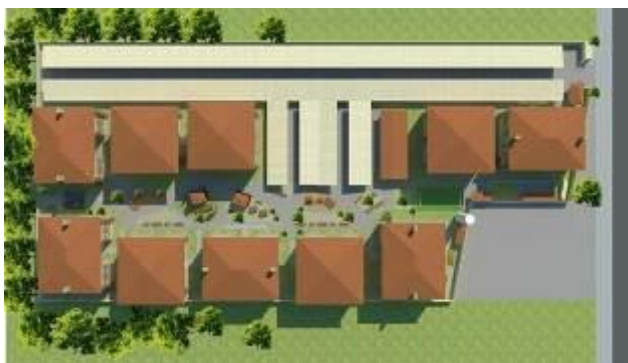
FIGURA 4 - PROPOSTA DE PAGINAÇÃO CENTRAL.

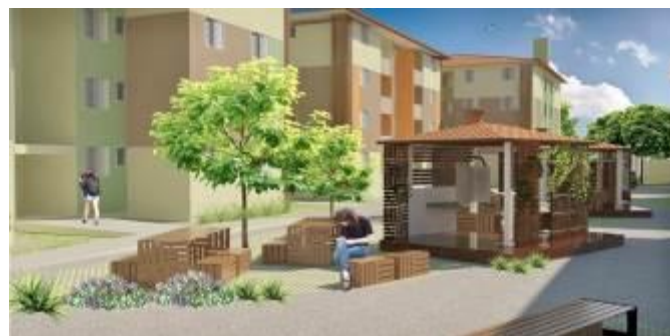
Buscando solucionar as deficiências do espaço e apropriar-se das potencialidades do local, a sugestão apresentada foi a instalação de um fechamento em painéis ripados de madeira - fixos com vegetação, bloqueando os ventos fortes, filtrando o ar e absorvendo o barulho. Da mesma maneira a utilização de painéis ripados de madeira móvel proporciona o controle de uso, de espaço utilizado e de nível de privacidade dos usuários. A figura 9 mostra o ambiente, que ainda conta com mobiliários móveis e a adição de um fogão a lenha para cada quiosque, oferecendo um atrativo para a vivência nesse espaço, principalmente no inverno, onde o calor gerado acolhe e aproxima as pessoas.

FIGURA 7 - QUIOSQUES NA ÁREA CENTRAL.

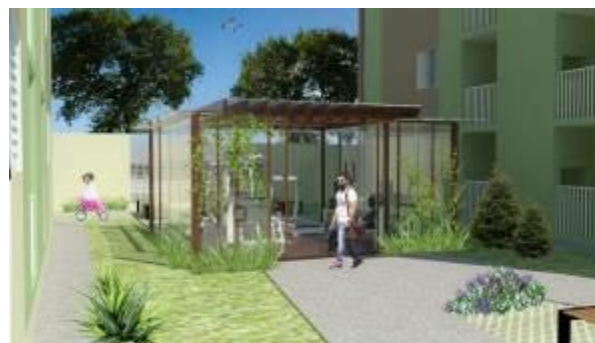
Próximo à academia está um pergolado, sem uso definido, o que acarretou no seu abandono. Optou-se por relocar a academia ao ar livre, apropriando-se da localização e estrutura do pergolado, por meio da ampliação da estrutura. Elaborou-se então uma academia coberta e fechada, na qual os próprios moradores são responsáveis por equipar e pela manutenção do lugar. Como a figura 11 apresenta a nova posição da academia na extremidade sul do centro de convivência distribui os fluxos no espaço de lazer.

FIGURA 9 - ACADEMIA COLETIVA.

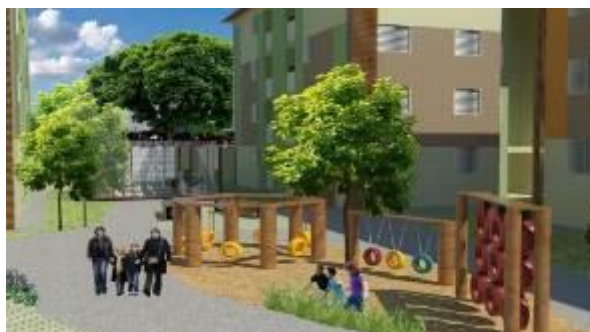
Diante dessas condicionantes, para a qualificação do espaço e segurança, foi proposta uma ampliação de área infantil na atual área da academia pública trazendo a locação de mais uma área de uso ao local, possibilitando que mais faixas etárias tenham acesso ao parque, com seus espaços dividido em maternal (uso de zero até os seis anos de idade) e infantil (uso apropriado a partir dos seis anos). A figura 13 mostra a relação da materialidade, sustentabilidade e custos, no qual a proposta utilizou um mobiliário de pneus e madeira, suprimindo a necessidade de espaços atrativos, seguros e usuais ao local, feito através da diferenciação de cores primárias, trazendo dinamismo ao espaço, marcando assim seu devido uso.

FIGURA 11 - PARQUE MATERNAL À ESQUERDA E PARQUE INFANTIL À DIREITA.

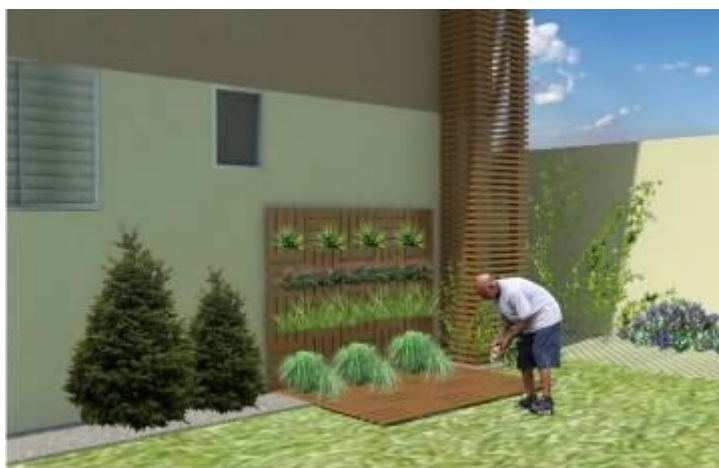
Buscou-se dar uso útil nas áreas subutilizadas localizadas entre os blocos por meio das hortas coletivas que foram pensadas como uma alternativa sustentável, numa forma de cultivar produtos orgânicos adquirindo vegetais mais baratos e com qualidade. Os espaços amplos com pouca ou nenhuma circulação de pessoas são privilegiados com boa insolação e ventilação tornando-se então um local adequado para as plantas que precisam receber incidência direta de sol.

FIGURA 12 - HORTAS COLETIVAS.

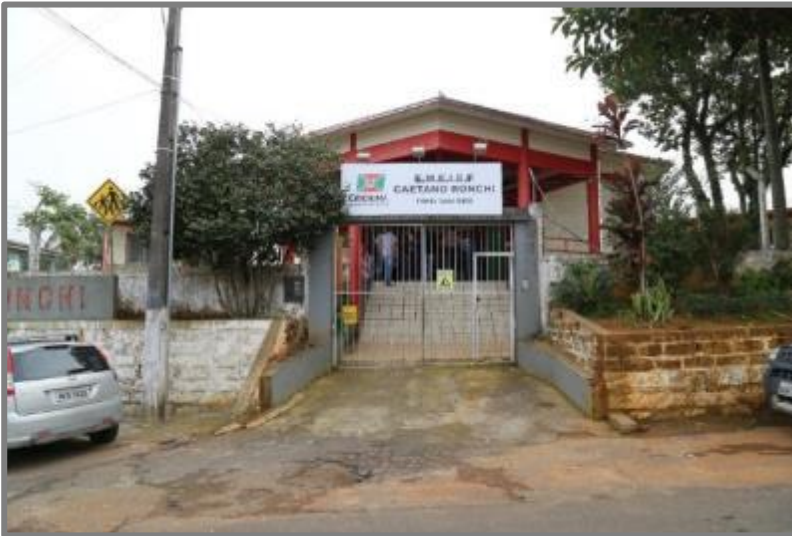
Figura 2 – Acesso principal à Escola

A Escola Caetano Ronchi localiza-se no Bairro São Defende (Figura 1), região da Grande Santa Luzia, e está implantada numa área em acive (Figura 2) em relação à Avenida Universitária (Rod. SC-443), principal via que corta o bairro e onde se situa a parada de ônibus mais próxima (a uma quadra da escola).

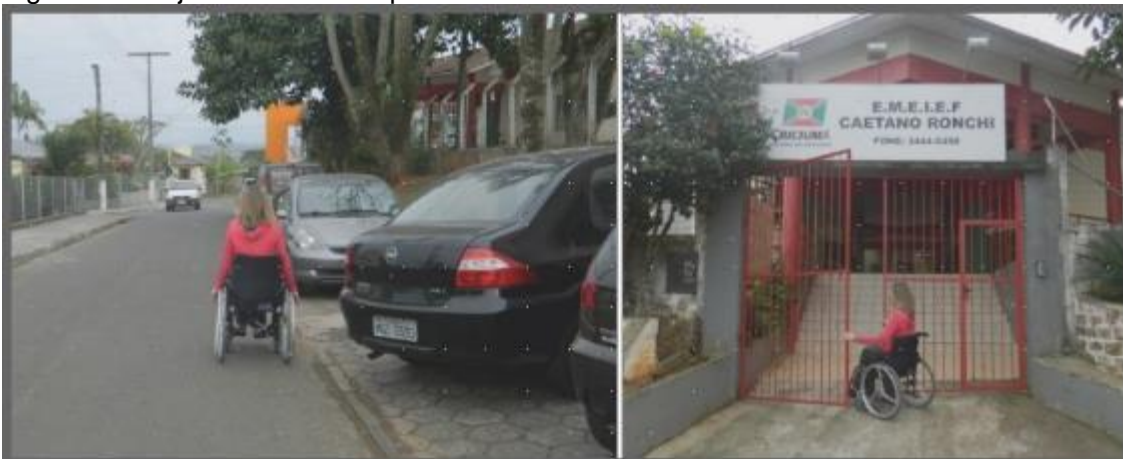
Assim, o percurso iniciou no estacionamento do Salão Paroquial, edifício vizinho à escola. A entrevistada deslocou-se pela via destinada a veículos automotores (Figura 6), tendo em vista a inexistência de passeio público para pedestre neste trajeto e a utilização deste espaço como estacionamento.

Figura 6 – Trajeto de acesso e portão de entrada da escola

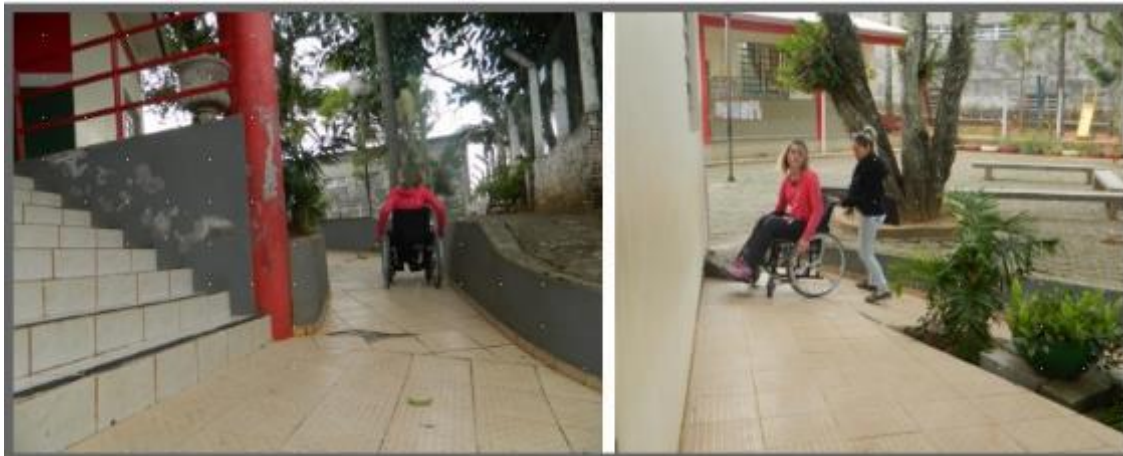
O acesso principal da escola é realizado através de uma escadaria e uma rampa lateral, pela qual a entrevistada ingressou. Apesar da inclinação fora dos padrões da NBR 9050/2004, ela conseguiu subir, com esforço, a primeira parte, necessitando de ajuda no momento do giro, em razão da angulação excessiva e da irregularidade do piso (Figura 7).

Figura 7 – Início da subida na rampa e ajuda para o giro

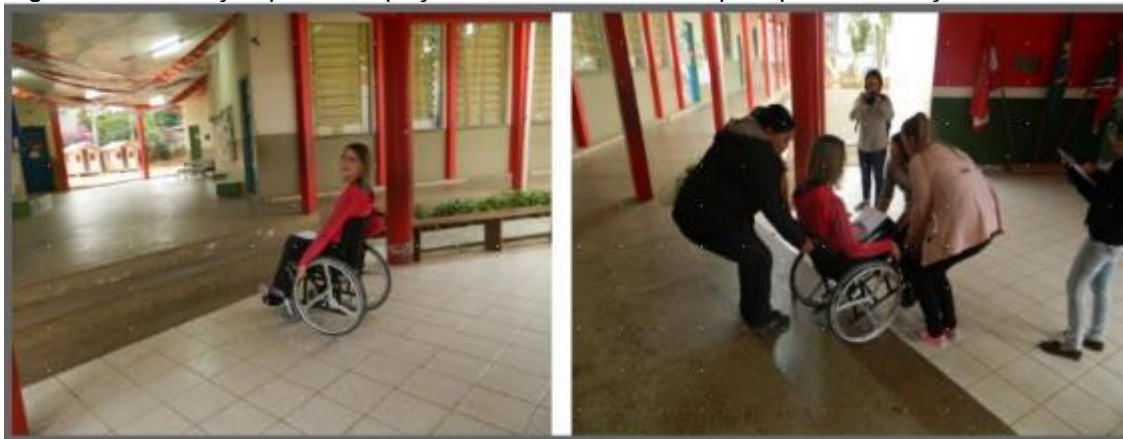
Seguindo o roteiro, a professora deveria deslocar-se até o banheiro. Na transição para o ambiente das salas de aula deparou-se com desnível configurando um obstáculo intransponível para um cadeirante. Dessa forma, apenas com o auxílio das alunas que acompanhavam o passeio foi possível transpor os degraus (Figura 8).

Figura 8 – Transição para o espaço das salas de aula e apoio para mudança de nível

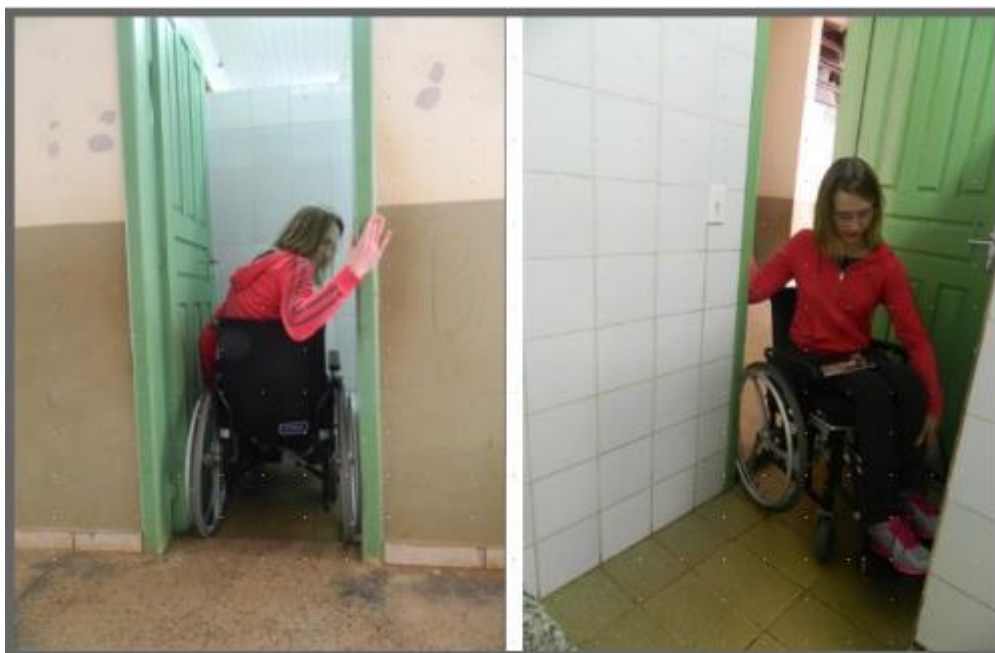
O percurso até os sanitários é desprovido de qualquer informação indicativa. A planta complexa dificulta a orientação espacial. O acesso ao banheiro é subdimensionado, não possuindo área de giro suficiente para ingressar em cadeira de rodas. A entrevistada precisou descolar os membros inferiores para acessá-lo (Figura 9).

Figura 9 – Dificuldades de acesso aos sanitários

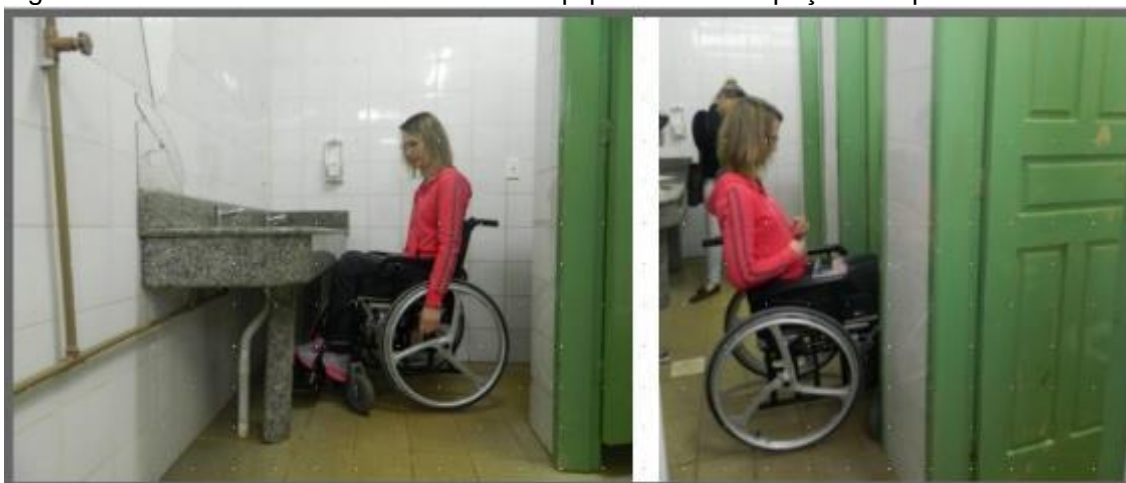
No seu interior mais problemas são enfrentados. Não há sanitário para pessoas com deficiência físico-motora (com área de circulação maior, com barras de apoio). A entrevistada não conseguiu acessar o sanitário, já que não possui vão-livre adequado para a passagem de cadeirantes. Outrossim, a altura do lavatório é inadequada, impossibilitando que o usuário exerça com autonomia suas ações (Figura 10).

Figura 10 – Interior dos sanitários: falta de equipamentos e espaços adequados

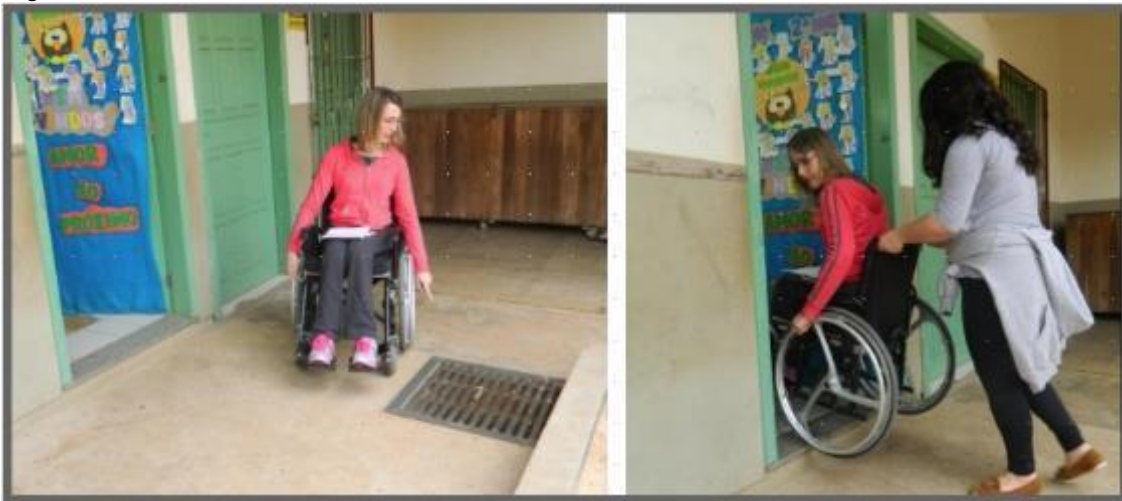
mais próxima (localizada ao lado). Todas as salas possuem desníveis superiores a 15mm, o que traduz um obstáculo aos deficientes físico-motores. O acesso somente foi possível com ajuda para transpor a barreira. No trajeto, vários outros obstáculos foram detectados como, um sumidouro, cujos vãos-livres, ao prender a roda, impedem o deslocamento do cadeirante, como informou a entrevistada (Figura 11).

Figura 11 – Acesso à sala de aula: obstáculos

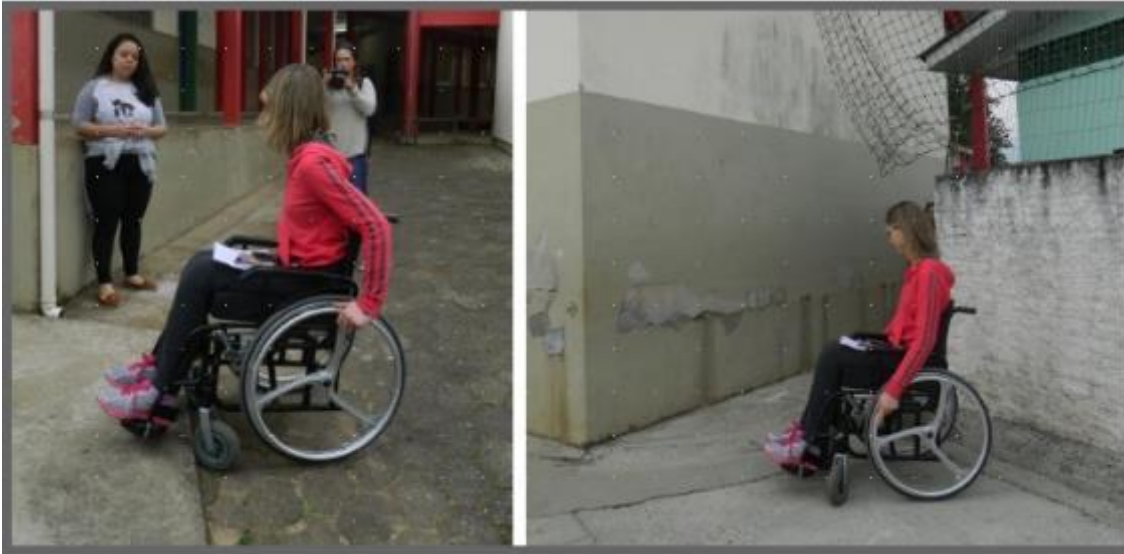
Figura 12 – Trajeto até a quadra de esportes pela área externa

Seguindo o trajeto, agora em direção à quadra, é importante ressaltar a ausência de informação acerca de sua localização, razão pela qual a entrevistada pediu ajuda para encontra-la. Localizada na área externa, o percurso é caracterizado por pisos irregulares, com diversos obstáculos (Figura 12) que impedem o deslocamento seguro ao longo do percurso (desníveis, valas, sumidouros).

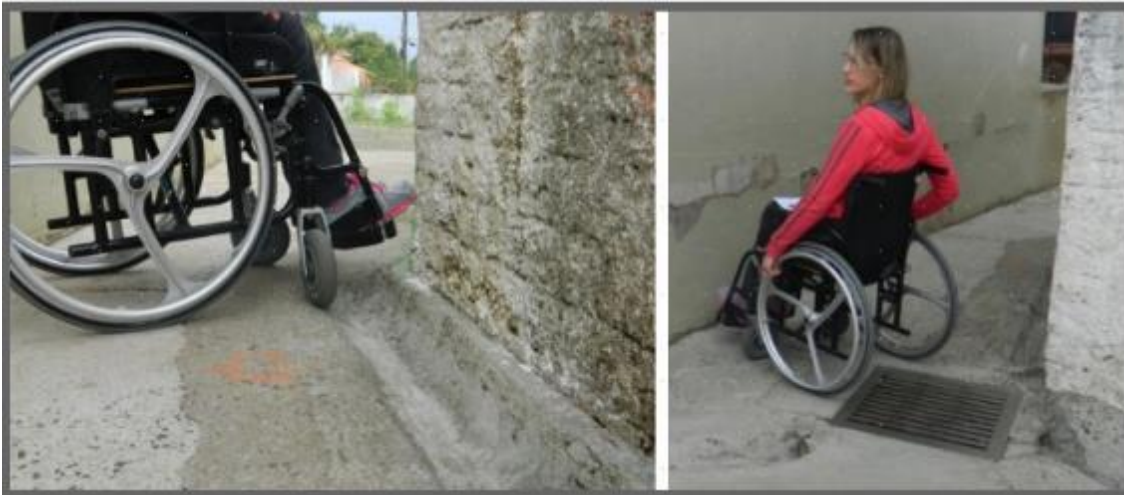
Figura 13 – Corredor de acesso à quadra de esportes

Além dos obstáculos, a ausência de dimensões adequadas que considerem a área de giro da cadeira de rodas dificulta o deslocamento de forma autônoma e com segurança para o cadeirante (Figura 13).

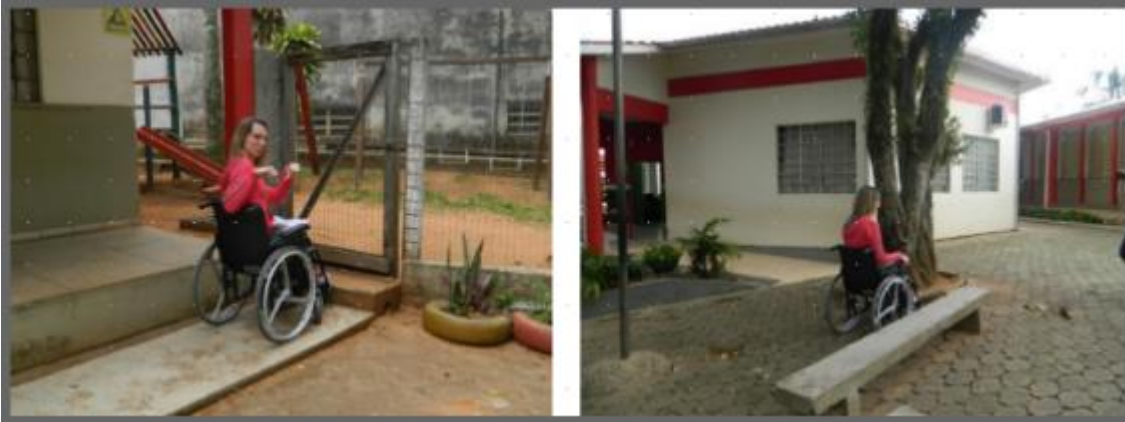
Figura 14 – Acesso ao pátio situado na parte frontal do edifício e ao parquinho

Ainda, ao final da realização dos percursos elaborados para o passeio acompanhado, a professora circulou pelas áreas externas da escola informando as dificuldades enfrentadas. Pisos irregulares, desníveis, obstáculos como árvores, bancos de concreto, postes, etc. foram itens detectados que impedem o deslocamento com segurança pelos espaços da escola. O parquinho, por fim, é inacessível em razão do desnível, além de ser implantado sobre areia e grama (Figura 14).
