## **Influência da camada de microrrevestimento asfáltico a frio no aumento da vida útil dos pavimentos de segmentos monitorados em Araranguá**

**Influence of the cold asphalt micro-coating layer in increasing the service life of the floors of monitored segments in Araranguá**

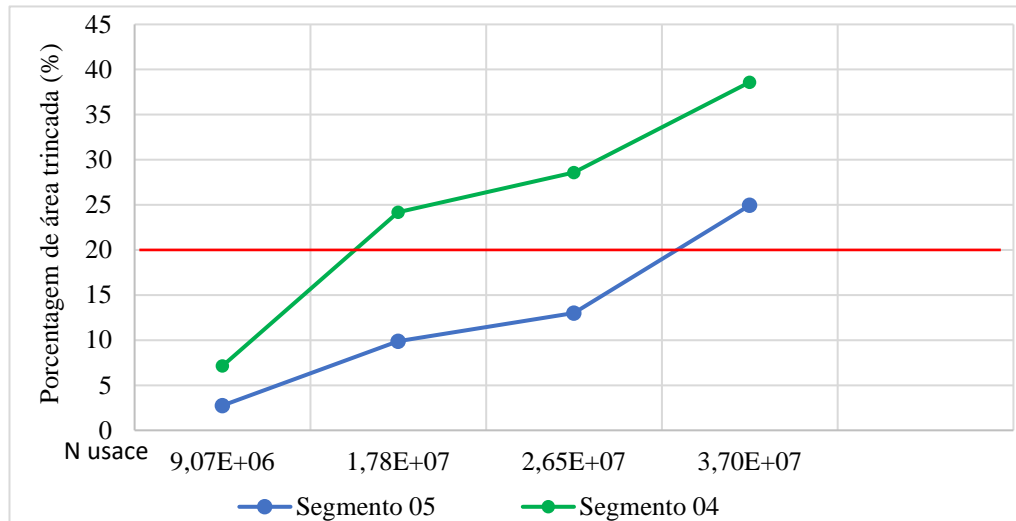
Figura 2: Gráfico da evolução da área trincada nos segmentos que não receberam microrrevestimento

A Tabela 8 mostra a evolução da porcentagem da área trincada na faixa de rolamento da direita obtida por Lopes (2019) nos segmentos 04 e 05. Na Figura 2, a linha em vermelho representa a recomendação de Brasil (2006) para a necessidade de execução de remendos superficiais.

Considerando-se a hipótese de que os segmentos 01, 02 e 06 possam vir a ter uma evolução da porcentagem da área trincada semelhante àquela obtida nos segmentos 04 e 05 mostrada na Figura 2, fez-se uma estimativa do tráfego para que sejam atingidas naqueles segmentos as mesmas porcentagens de áreas trincadas. Ressalta-se que na época em que foram feitos os levantamentos nos segmentos que receberam a camada de microrrevestimento, o tráfego atuante era de  $4,59 \times 10^7$  (USACE).

Assim, o tráfego para que ocorra 10% da área trincada no segmento 06 (com 15,0cm de espessura de revestimento e com microrrevestimento) corresponde ao tráfego na data do levantamento ( $4,59E+07$ ) mais o tráfego para se atingir 10% de área trincada. Admitindo-se que a evolução do trincamento no segmento 6 seja semelhante à do segmento 4 (15,0cm de revestimento e sem camada de microrrevestimento) o tráfego para se atingir o grau de trincamento de 10% pode ser estimado a partir da Figura 2.

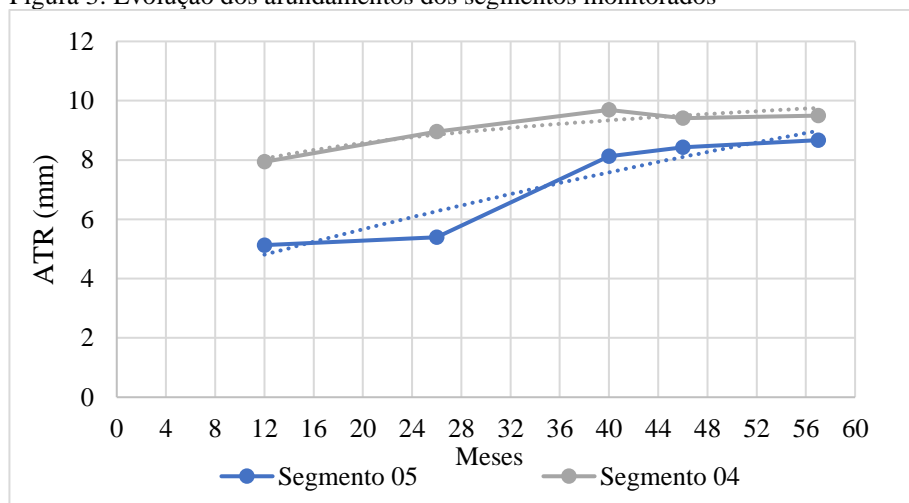
Figura 3: Evolução dos afundamentos dos segmentos monitorados

O segmento 06 apresentou um valor de ATR 13% menor que o segmento 04 (espessuras de revestimento de 15,0 cm e 15,2 cm, respectivamente). Ressalta-se que a diferença entre os levantamentos é de 13 meses, ou seja, Lopes (2019) levantou os dados em novembro de 2018 e nesta pesquisa, os levantamentos de ATR foram realizados em dezembro de 2019. Assim, pode-se concluir que a diferença foi ainda maior, tendo em vista que os valores tendem a aumentar conforme mostrado no gráfico da Figura 3 elaborado com os dados de todos os levantamentos feitos por Luz (2017) e Lopes (2019)

Brasil (2006a) estabelece um limite de 12 mm de ATR máximo durante a vida útil dos pavimentos, acima disso, tem-se comprometimento estrutural e, sobretudo, prejuízo às condições de segurança da rodovia. Dessa forma, foi calculado através das equações obtidas por regressão, que ao final da vida útil definida em projeto (10 anos), os segmentos 04 e 05 teriam afundamentos em torno de 10,7 mm e 11,9 respectivamente, portanto muito próximo do limite estabelecido.
