Proposta de solução para estrutura de contenção contra queda de rochas para um talude na Região Sul de Santa Catarina

Solution proposal for a retaining structure against rockfalls for a slope in the Southern Region of Santa Catarina

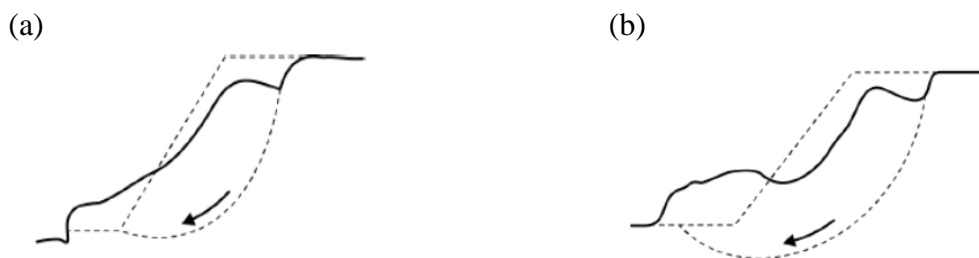
Figura 2. Formas de escorregamento (*landslide*): (a) escorregamento superficial, (b) escorregamento profundo (Fonte: Caputo, Caputo e Rodrigues, 2015, p.431)

Outra classificação é a de escorregamento (*landslide*), onde ocorre um rápido deslocamento da porção de maciço solta. Segundo (DAS; SOBHAN, 2019, p.548) caso a superfície de deslizamento passe acima ou pelo pé do talude, ela será caracterizada como uma ruptura de face, como exemplifica a Figura 2 (a). Porém, se a superfície rompe por um ponto abaixo do pé do talude, ocorre uma ruptura da base, como expõe a Figura 2 (b).

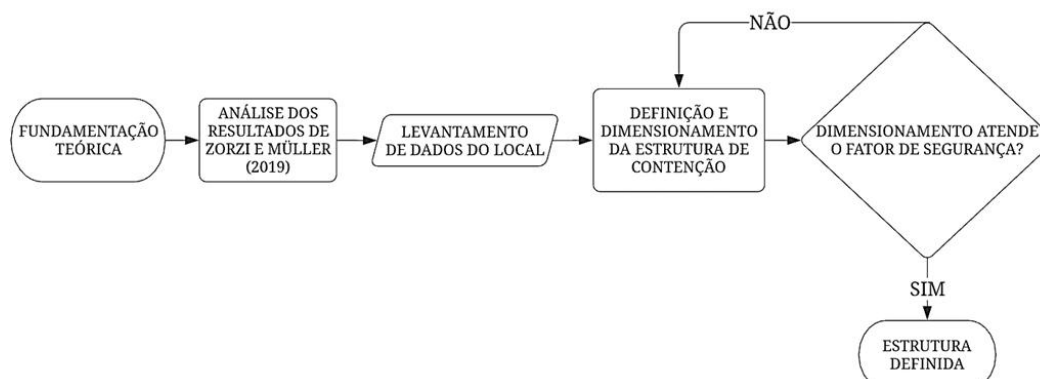
Figura 4. Fluxograma da metodologia adotada.

A presente pesquisa seguiu uma metodologia previamente definida e que está detalhada no fluxograma apresentado pela Figura 10.

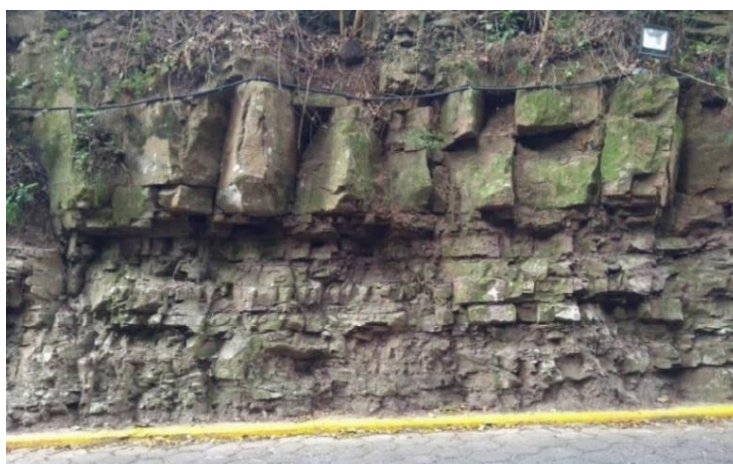
Figura 5. Maciço rochoso alvo do trabalho de Zorzi e Müller (Fonte: ZORZI; MÜLLER, 2019, p.7)

O maciço rochoso estudado por Zorzi e Müller (2019), exibido na Figura 11, está localizado no bairro Morro dos Conventos, na cidade de Araranguá – Santa Catarina. Segundo a pesquisa, a origem da rocha foi determinada na Formação Rio do Rasto, compreendendo o membro Morro Pelado, que é composto por camadas arenosas espessas alternadas com camadas de argila e silte mais finas.

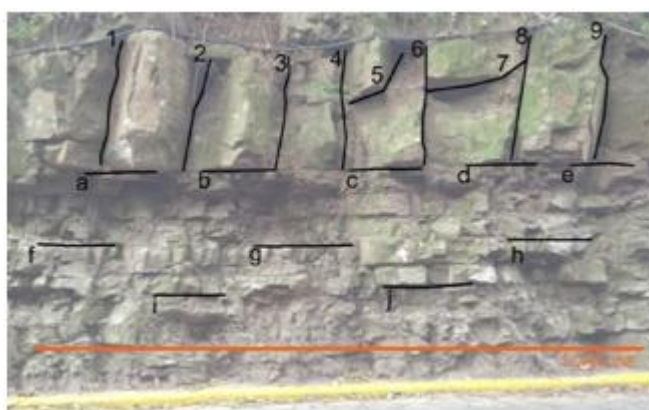
Figura 6. Descontinuidades que representam o maciço rochoso (Fonte: ZORZI; MÜLLER, 2019, p.12)

Zorzi e Müller (2019) separaram o maciço rochoso em cinco famílias de composições diferentes, sendo que cada família possui descontinuidades distintas e, portanto, um valor de RMR. A Figura 12 retrata a disposição das fraturas definidas para representar o maciço estudado.

Zorzi e Müller (2019) analisaram o plano das falhas, dividiram as cinco famílias conforme a localização das suas projeções estereográficas e pontuaram os pesos dos seis parâmetros para cada uma das famílias. A Tabela 3 apresenta as famílias com suas respectivas composições, os pesos atribuídos a cada parâmetro e o resultado do RMR.

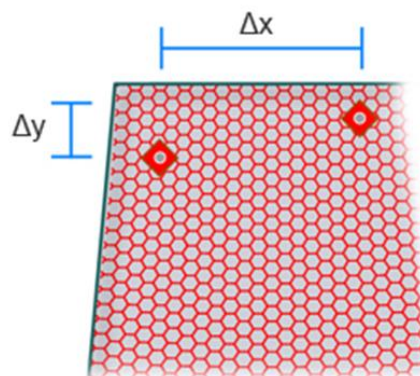
Figura 11. Dados referentes ao cabo de suporte e ancoragens alimentado ao MacRO Studio.

Dando continuidade, a Figura 17 trata sobre o cabo de suporte e ancoragens, assim como as especificações da barra de ancoragem. Esta aba inicia com valores para o espaçamento entre as ancoragens. Por ser um sistema mono orientado, tem-se somente o espaçamento horizontal entre as ancoragens (Δx). O valor de 2,00 m foi definido com a intenção de manter os diâmetros dos cabos de suporte e da barra de ancoragem otimizados e dentro dos padrões comerciais. As especificações do cabo de suporte foram definidas de acordo com os cabos comumente utilizados pela empresa para esta função. A alma do cabo foi definida como sendo de aço com um diâmetro de 12 mm, tensão de escoamento de 1770 MPa com resistência à tração de 90,70 kN. Para a barra de ancoragem foi especificado barras de aço CA-50 de $\phi 20$ mm, com um diâmetro de perfuração na rocha de 50 mm com execução por aparelho de rapel.

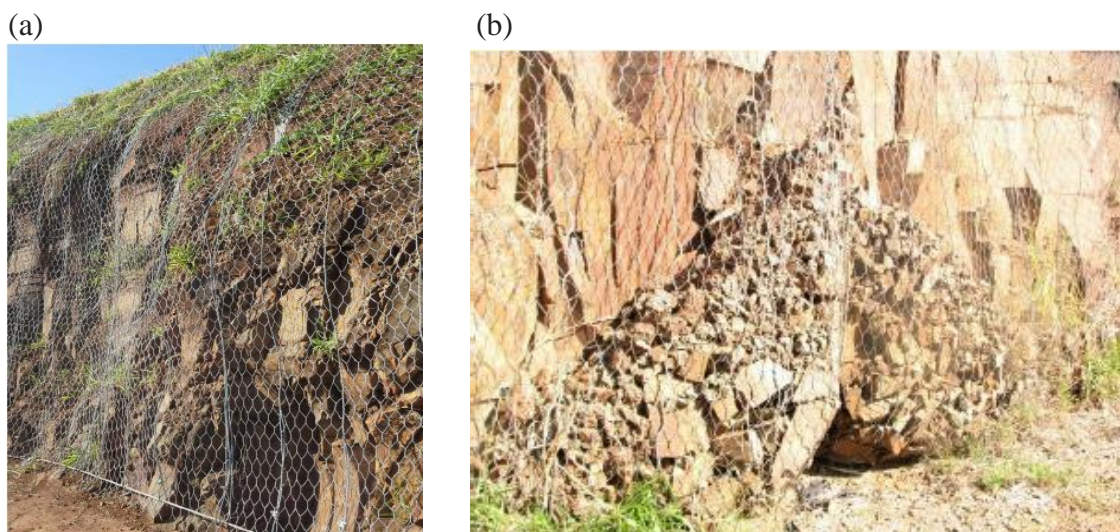
Figura 14. (a) Controle de queda de rocha de um talude na região de Marília-SP (b) Funcionamento do sistema de malhas (Fonte: MACCAFERRI AMÉRICA LATINA, 2018, p.21).

A Figura 20 (a) apresenta uma obra no estado de São Paulo, num talude rochoso próximo a uma rodovia na região da cidade de Marília, onde a solução adotada foi de uma estrutura semelhante a dimensionada no presente trabalho. A Figura 20 (b) mostra a estrutura contendo os blocos de rochas soltos no pé do talude, onde, periodicamente, este material deve ser recolhido. Pode-se notar que é um sistema de execução simples, pouco robusto e que não causou danos significativos à imagem do ambiente.
