## **Avaliação estrutural do pavimento executado na restauração rodovia Jorge Lacerda**

## **Structural evaluation of the pavement performed in the restoration of Jorge Lacerda highway**

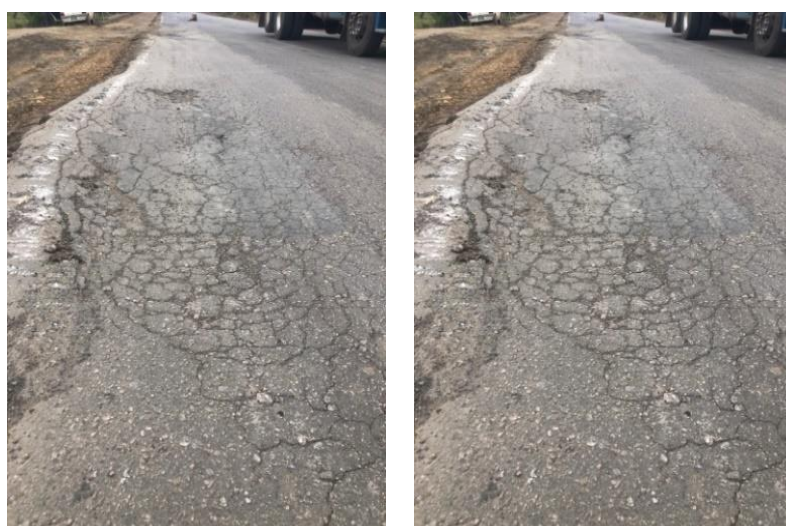
Figura 2. Afundamento plástico, escorregamento e trincas em trilha de roda externa.

O levantamento funcional do pavimento apresentou defeitos do tipo trincas, afundamentos plásticos, trilha de roda, ondulações, escorregamentos, exsudação, desgastes,

buracos, entre outros. A Figura 2 apresenta um dos locais com a presença de afundamento plástico, caracterizando a ruptura da estrutura do pavimento, no trecho onde foi delimitado o segmento a ser monitorado e analisado neste artigo.
