## INDICADORES DE SUSTENTABILIDADE URBANA NA BACIA DO RIO BELÉM, VILA HAUER, CURITIBA – PR

### INDICATORS OF URBAN SUSTAINABILITY IN VILA HAUER, CURITIBA – PR

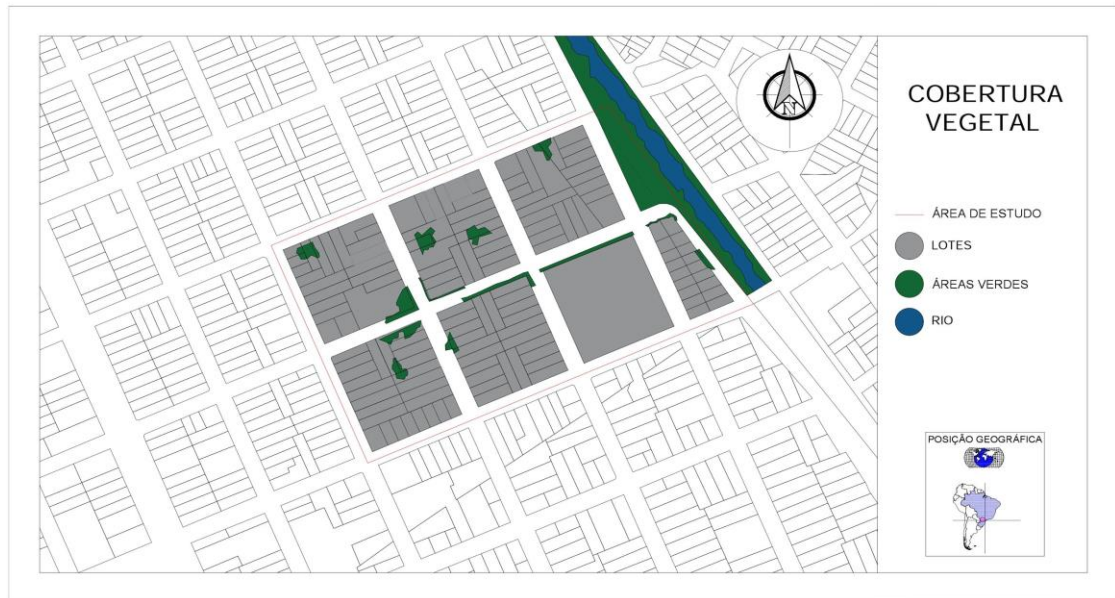
Obteve-se a área total em cobertura vegetal no recorte espacial, que foi de 16683,2m<sup>2</sup>, representando um percentual de 13,92 % da área do recorte espacial. O valor de cobertura vegetal encontrado foi de 42m<sup>2</sup>/hab ou 0,0042 ha/hab. Aqui, levaram-se em conta como cobertura vegetal as árvores, os arbustos, vegetação herbácea e rasteira (Figura 3).

Figura 3 – Croqui com cobertura vegetal em destaque

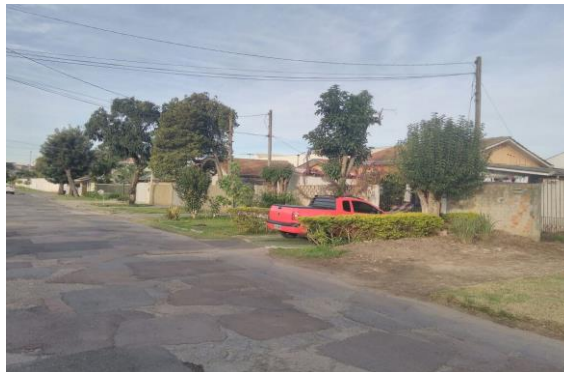
Observou-se que, nas quadras percorridas no decorrer do trajeto, os espaços verdes existentes foram produtos de intervenção popular que, na ausência de iniciativa pública, optou por plantar espécies arbóreas que não se classificam como arborização viária ideal (Figura 4), pois:

- a) não possuem o porte adequado;
- b) muitas não são espécies endêmicas;

c) não seguem padronização no desenho urbano. No entanto, indicam uma apropriação popular do espaço urbano, sendo que muitos quintais apresentam ,inclusive, espécies frutíferas, por exemplo, limão, mimosas.

Figura 4 – Ausência de arborização viária pública e presença de espécies plantadas por moradores locais

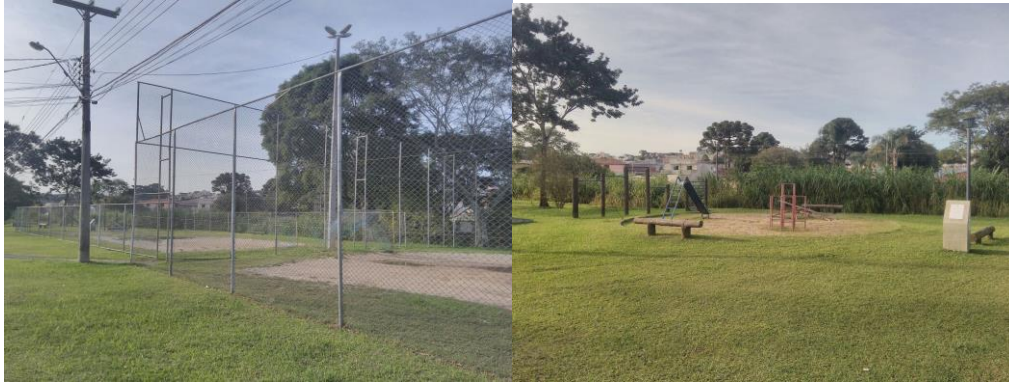
Figura 5 – Praça Nair Pereira Queirolo

Ocupando uma área aproximada de meia quadra nas margens do rio Belém onde deveria ser a APP (área de preservação permanente) do rio, encontra-se uma praça denominada Praça Nair Pereira Queirolo (Figura 5), que inclui um parque de crianças e idosos e um campo de futebol. Desse lado da margem, observou-se a presença de vegetação rasteira e média e superficiais arborizações que proporcionam sombra para os usuários do parque.

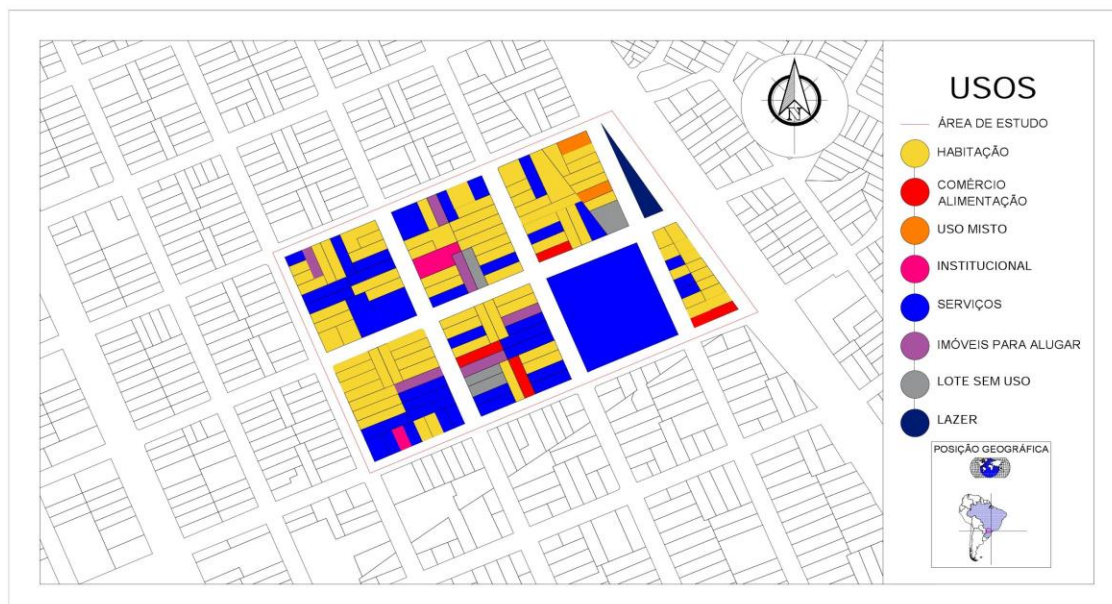
Encontram-se na área categorias de usos como: habitação, institucional, misto, comércio de alimentação, lotes sem usos, serviços, imóveis para aluguel, e de lazer (Figura 6). Porém, o predomínio ainda é o de uso residencial, mas mesclado com outros, como comércios e serviços (Tabela 1).

Figura 6 – Croqui com os tipos de usos do solo na área de estudo

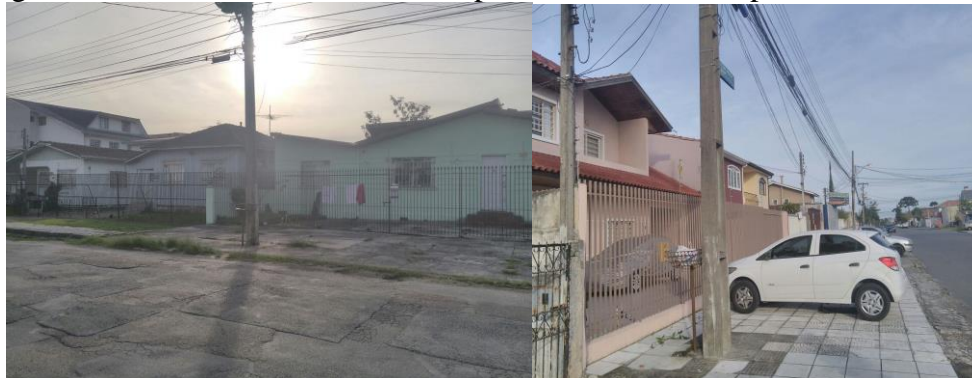
Observou-se ainda que a maioria das residências é de um ou no máximo dois pavimentos (Figura 7). Porém, o padrão construtivo é bastante diversificado, tendo residências tanto de pequeno porte quanto de grande porte.

Figura 7 – Residências de um ou dois pavimentos na maior parte da área de estudo

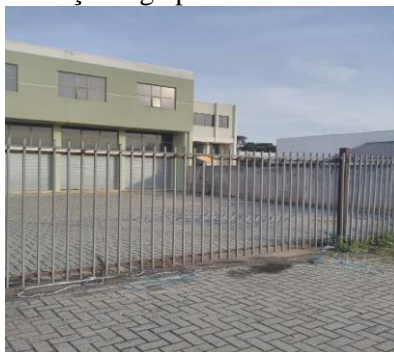
Com exceção da rua de frente para o rio, a maior parte das construções segue o padrão de metragem por terreno, recuo de calçada, recuo de terreno, recuo de prédio, recuo de fundos de quintal de acordo com os padrões urbanísticos da prefeitura. Também se observou a existência de alguns galpões abandonados. Esses galpões já foram de uso industrial e da área de prestação de serviços. Estima-se que alguns foram abandonados há mais de uma década e ainda não foram dados novos usos. Os galpões também seguem uma altura predial padrão, embora abandonados (Figura 8).

Figura 08 – Presença de galpões comerciais sem uso na área

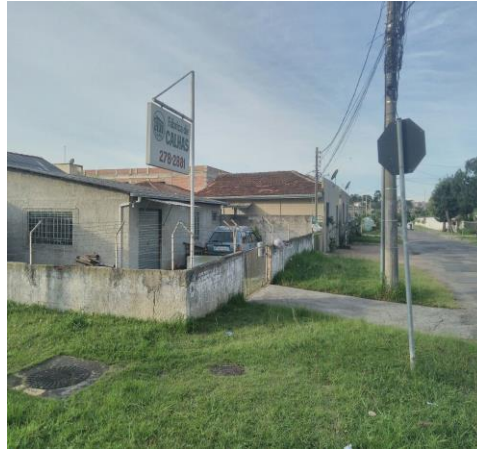
Há presença de duas pequenas indústrias na área, uma de materiais de construção como calhas (Figura 9) e outra de objetos para usos em publicidade.

Figura 09 – Pequenas indústrias na área

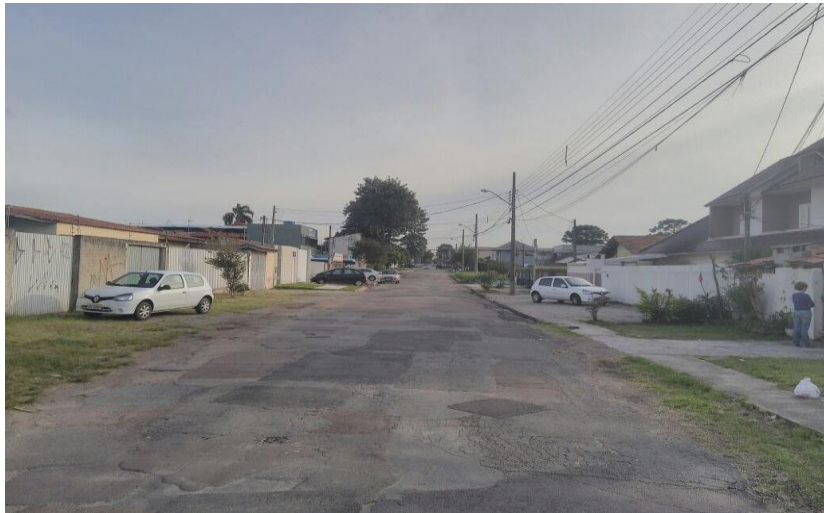
Observou-se também a descontinuidade das calçadas, além da presença de obstáculos como automóveis estacionados e cestos de lixo e presença de vegetação herbácea, dificultando ainda mais a mobilidade (Figura 10).

Figura 10 – Descontinuidade das calçadas e obstáculos na mobilidade. Uma característica comum na área de estudo

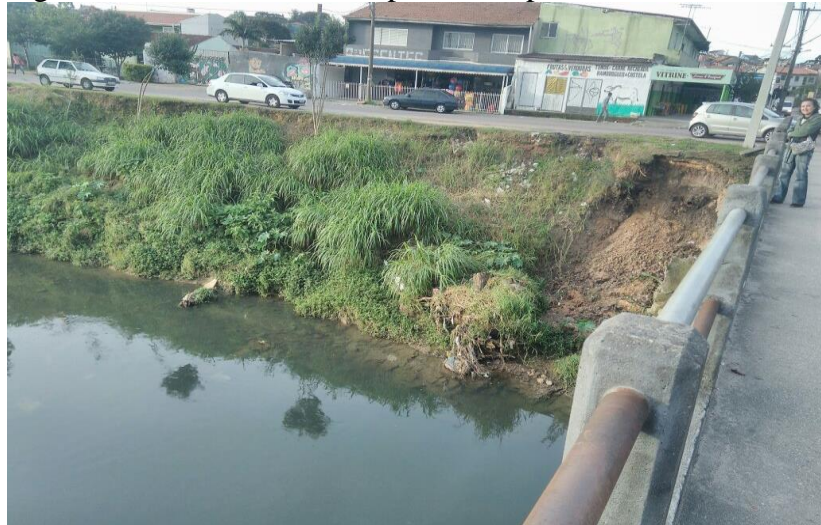
A rua principal que atravessa o rio (Rua Dr. Júlio César Ribeiro de Souza), a partir do bairro Uberaba para o Vila Hauer, e é o limite sul da área de estudo possui grande movimento com muitos ônibus de linha e carros de passageiros, causando inclusive lentidão no trânsito, além de altos níveis de poluição sonora. Em análise de campo, pode-se dizer que esse fluxo

intenso possivelmente cause uma sobrecarga de peso na ponte, pois se notou um perigo de desabamento e erosão na estrutura da ponte (Figura 11).

Figura 11 – Área com erosão próximo à ponte sobre o rio Belém
