# Território, Espaço Construído e Meio Ambiente

## INFLUÊNCIA DAS VARIAÇÕES TÉRMICAS, NA IMPERMEABILIDADE E RESISTÊNCIA MECÂNICA DAS TELHAS PULTRUDADAS (FRP)

### *INFLUENCE OF THERMAL VARIATIONS, IN WATERPROOFING AND MECHANICAL RESISTANCE, OF PULTRUDED TILES (FRP)*

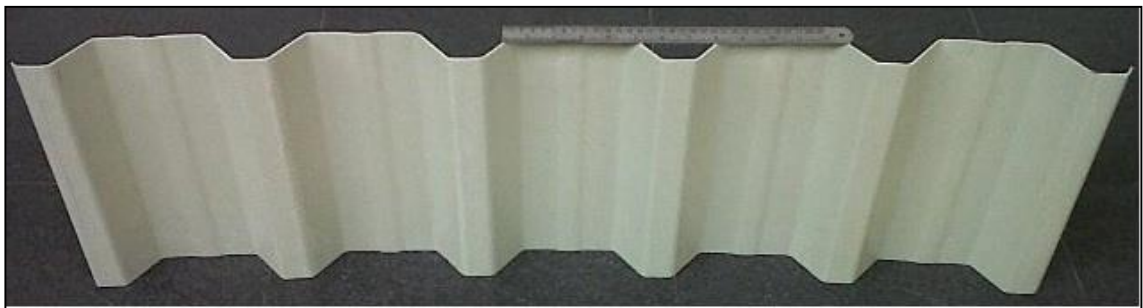
Figura 02 – Telha Pultrudada (FRP).

Para a realização deste estudo foram utilizadas algumas partes de telhas de FRP trapezoidais (Figura 02), cujas dimensões comerciais estão explicitadas na Figura 03.

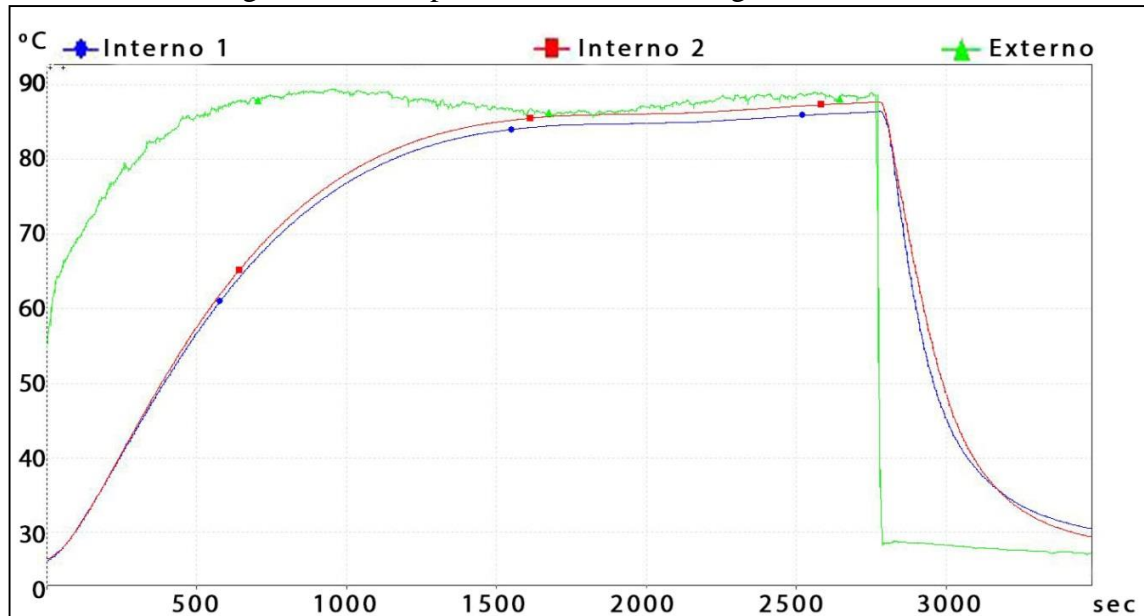
Figura 04 – Temperatura da telha ao longo de um ciclo.

A telha, já apresentada, foi submetida a 9 ciclos contínuos de 1 hora cada, com o objetivo de que recebesse um choque térmico, para que então fosse avaliado, através de ensaios, mudanças de características físicas e/ou mecânicas. A exposição térmica cíclica foi devidamente representada no gráfico conforme Figura 04.

No início de um ciclo, em uma estufa, aqueceu-se um total de 6 amostras a 90°C por 45 minutos. Em uma das peças inseriu-se, em três pontos, sensores de variação térmica do tipo termopar envoltos em espuma de poliuretano, sendo dois deles fixados no interior da telha e o outro no exterior (Figura 05). Com o objetivo de causar o choque térmico, as amostras em estudo foram submersas em água na temperatura ambiente e deixadas descansando por cerca de quinze minutos. Após os nove ciclos, o compósito avaliado foi submetido aos ensaios pré-estabelecidos.

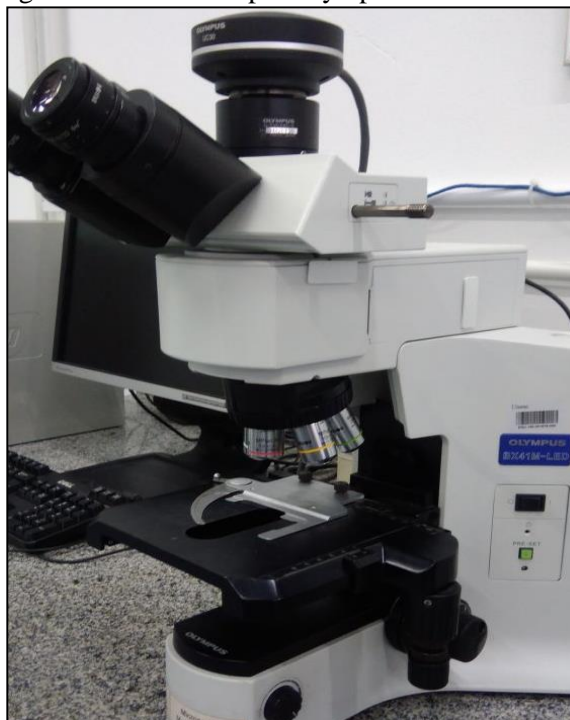
Figura 09 – Microscópio Olympus BX41RF/LED.

Visou-se neste ensaio verificar possíveis alterações nas microestruturas das telhas, comparando as amostras envelhecidas com as de referência. Ambas foram submetidas ao microscópio Olympus BX41RF/LED (Figura 09), com ampliações de 50 vezes e 100 vezes.

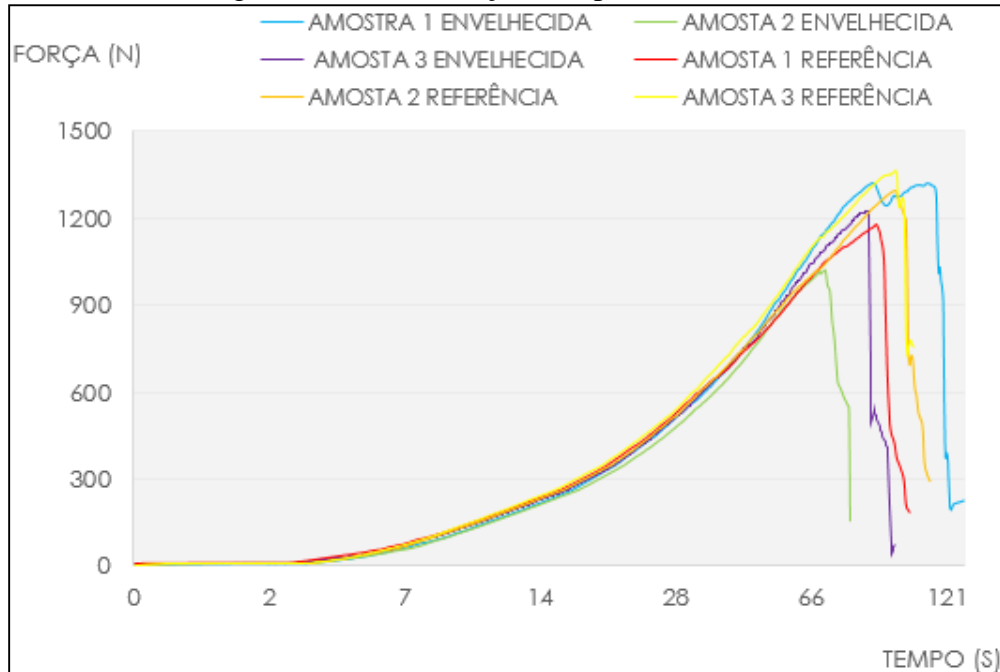
Figura 10 – Curva força x tempo das amostras.

Verificando os resultados expostos na Figura 10, pode-se concluir que as telhas submetidas aos ciclos de choques térmicos não apresentaram grandes variações de resistência mecânica quando comparadas as telhas de referência. Significando que, com o passar do tempo exposto às condições climáticas naturais, o material provavelmente não apresentará grandes variações de resistência. As telhas apresentaram um rompimento longitudinal no sentido das fibras conforme Figura 11.

Mecanicamente a telha reagiu de forma positiva ao ensaio de flexão, visto que sua resistência não foi afetada significativamente pelo envelhecimento, comprovado ainda pelas imagens microscópicas, que não apresentaram danos visíveis no material.
